# 渡島トンネルにおける遅延の状況

## 渡島トンネル(台場山)工区の状況

## 渡島トンネル(南鶴)工区の状況

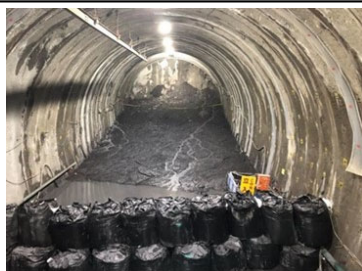
トンネル坑内土砂流入・地表面陥没が発生(2022(令和4)年3月)

トンネル坑内土砂流入状況

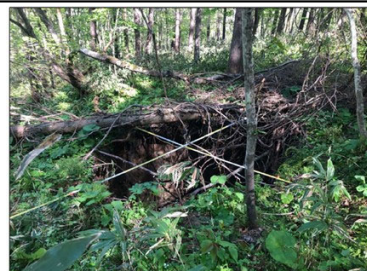
地表面陥没状況

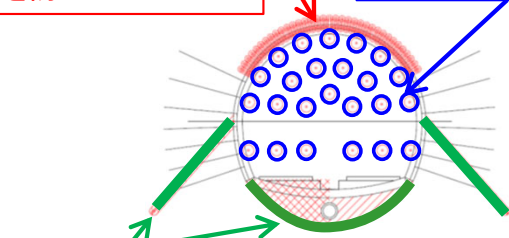
通常に比べ、崩れやすく圧力が高い地質のため、掘削前に崩れにくくする処置や圧力に強い構造(鋼材の追加等)に変更。

トンネル上部に地質改良(薬液注入)、鋼管を追加し崩れを防止

トンネル前面に鋼管、地質改良(薬液注入)を追加し崩れを防止

トンネル下部に鋼材を追加し圧力に対抗

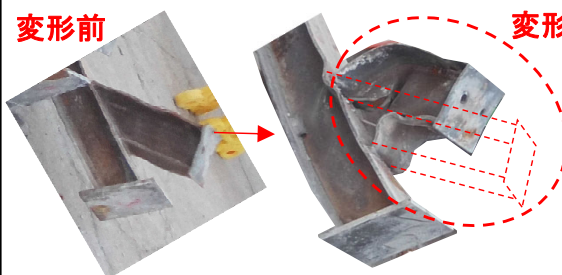
通常に比べ、特に圧力が高い地質のため、圧力に強い断面(円形)・構造(壁厚の増加等)に変更。

地質の影響を受けたトンネルの様子

鋼材の変形

変形

吹付けコンクリートのひび割れ
