# 北海道新幹線(新函館北斗・札幌間)の整備に関する報告書

## (令和7年3月報告)

北海道新幹線(新函館北斗・札幌間)の整備に関する有識者会議

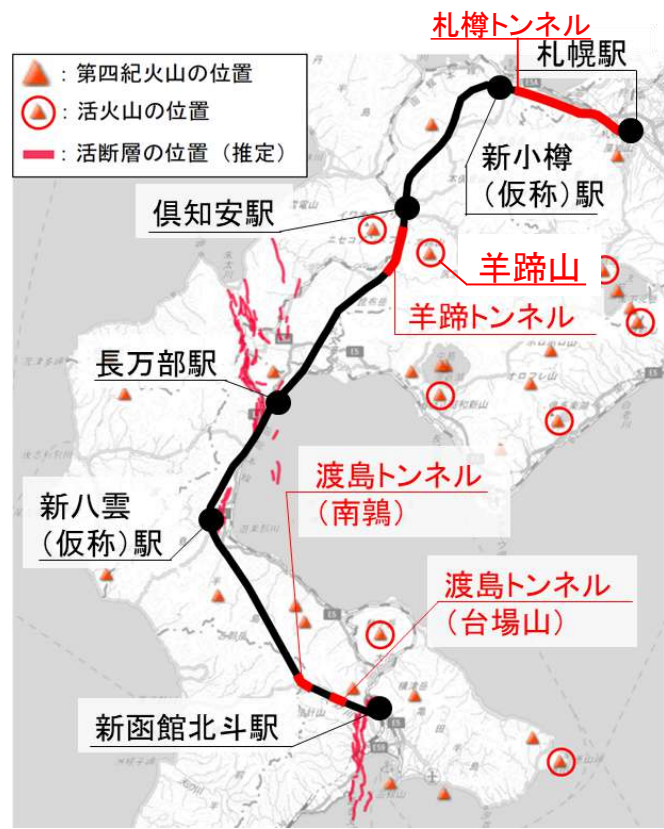
新幹線ルートと第四紀火山や活断層の位置図

新函館北斗・札幌間では、火山や活断層を可能な限り避けるようにルートを選定

※全ての火山や活断層を避けることは困難

トンネル掘削に困難を伴うことが多い火山や活断層を可能な限り避けているが、やむを得ず近接する区間が存在。

- 【特徴1】断層運動に伴う弱部の形成: 渡島トンネル(台場山)  
断層がずれ動くことで岩石が破碎され、亀裂発達部や破碎帯や形成される
- 【特徴2】火山活動に伴う岩石の強度低下: 渡島トンネル(南鶉)  
熱水変質※やマグマの貫入(貫入岩)により、複雑で軟弱な地質になりやすい  
※ 地中に存在する高温の温泉水(熱水)に含まれる成分により、接触した岩石が変質(軟質化や重金属等の供給)作用を受けること
- 【特徴3】火山の噴火などに伴い形成される流れ山地形: 羊蹄トンネル  
噴火などにより火山が崩れ、山麓に堆積した地形(巨礫が分布している)
- 【特徴4】熱水変質による重金属等の濃集: 渡島トンネル、札幌トンネル等  
熱水変質により、重金属等が濃集され、高濃度に含有する岩石が生じる

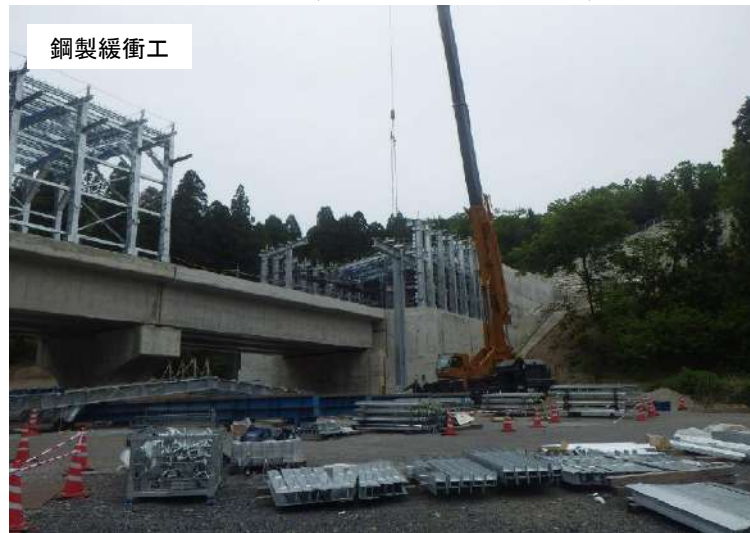
鋼製緩衝工

## 緩衝工の鋼製化イメージ写真

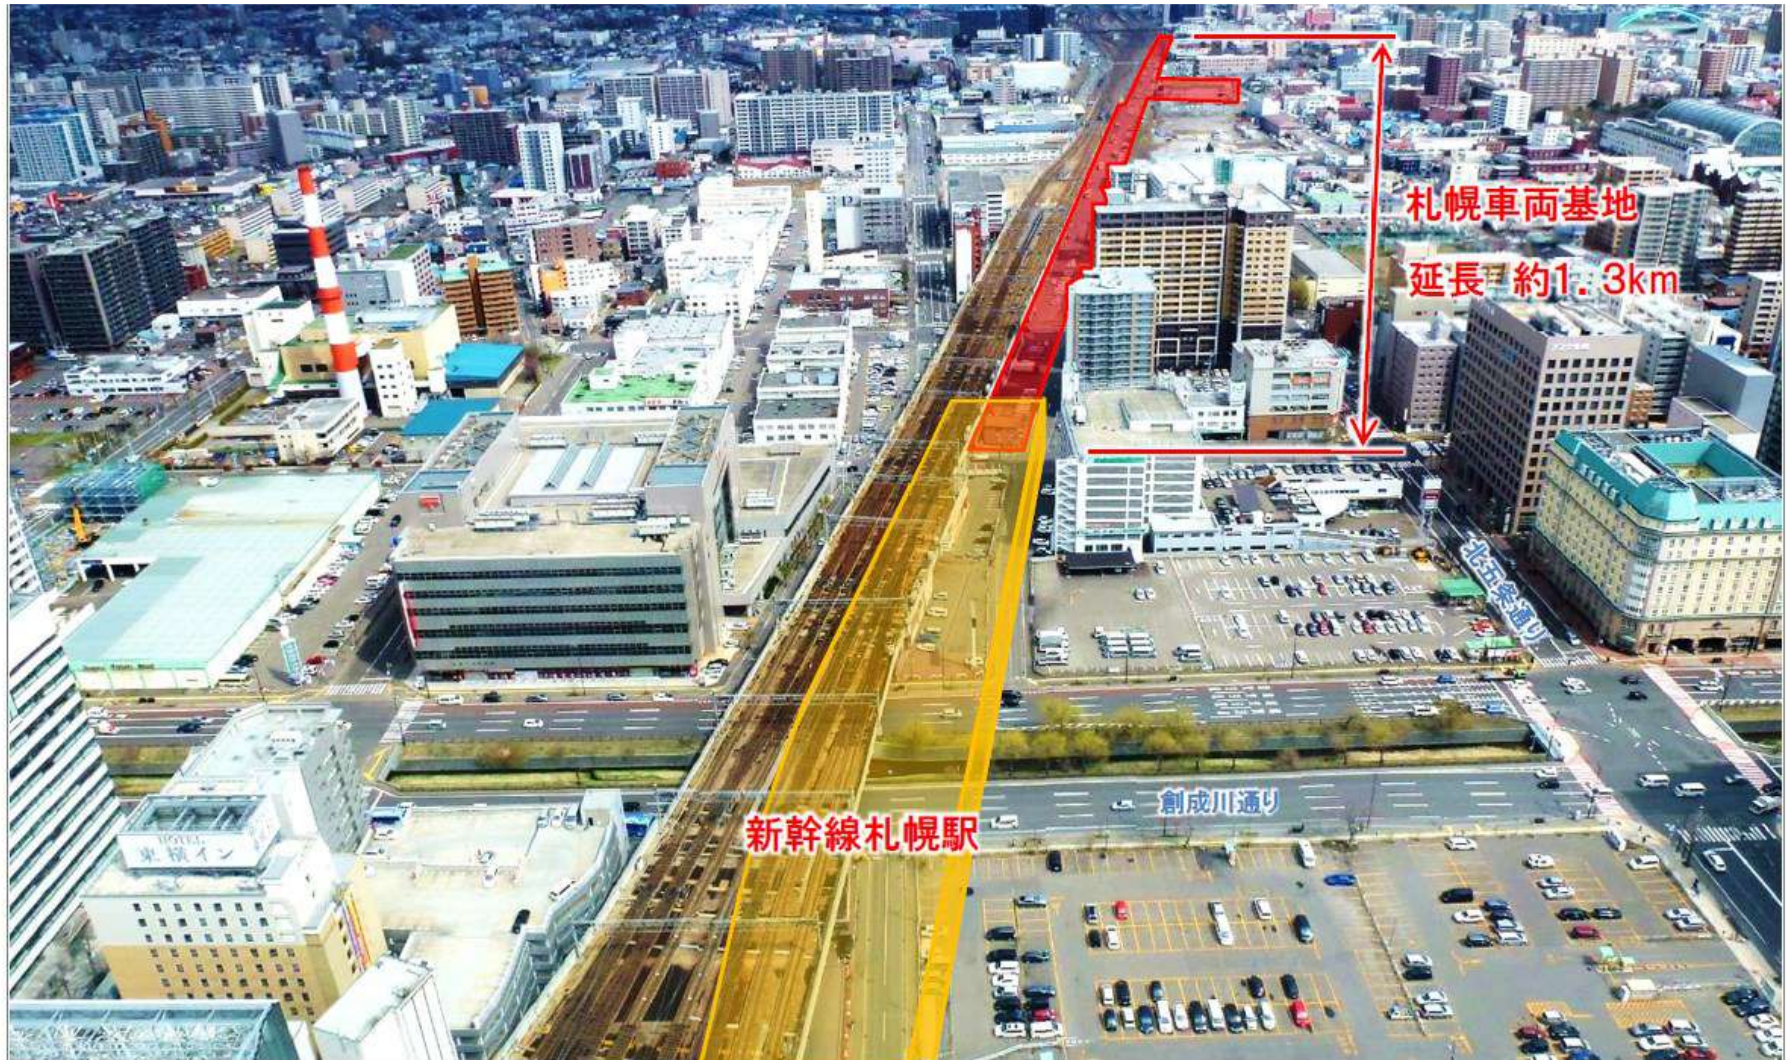
- 当該車両基地はもともと都市部の狭隘な場所に計画しており、現計画では想定していない新幹線車両の搬入に必要な施設の整備や車両搬入経路の確保が必要
