羊蹄トンネル: 巨大な岩塊群遭遇により掘削が難航

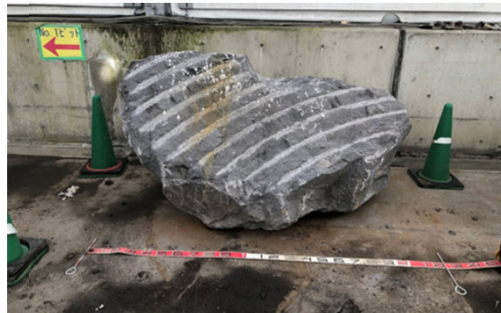
- 羊蹄トンネル(比羅夫)工区においては、シールドマシン前方に10数メートル四方にも及ぶ巨大で堅固な岩塊群が出現したことにより、**長期間掘進が中断**。岩塊群を撤去するため小断面の迂回トンネルの掘削を行い岩塊群を撤去した後、掘進を再開したが2年半の遅れが発生。加えて、大雪の影響による掘削設備の現地組立ての遅れやシールドマシンの刃の交換等により現時点で**約4年の遅延**。
- シールドマシンの停止中に追加の岩塊調査を実施し掘進に影響する岩塊群の事前撤去やトンネル掘削後に行う工事の先行実施等の工程工夫策を実施しているが、**約4年の工程遅延は解消できていない状況**。

岩塊群を構成していた岩塊
(長辺2m程度、表面の傷はシールドマシンの刃の痕跡)

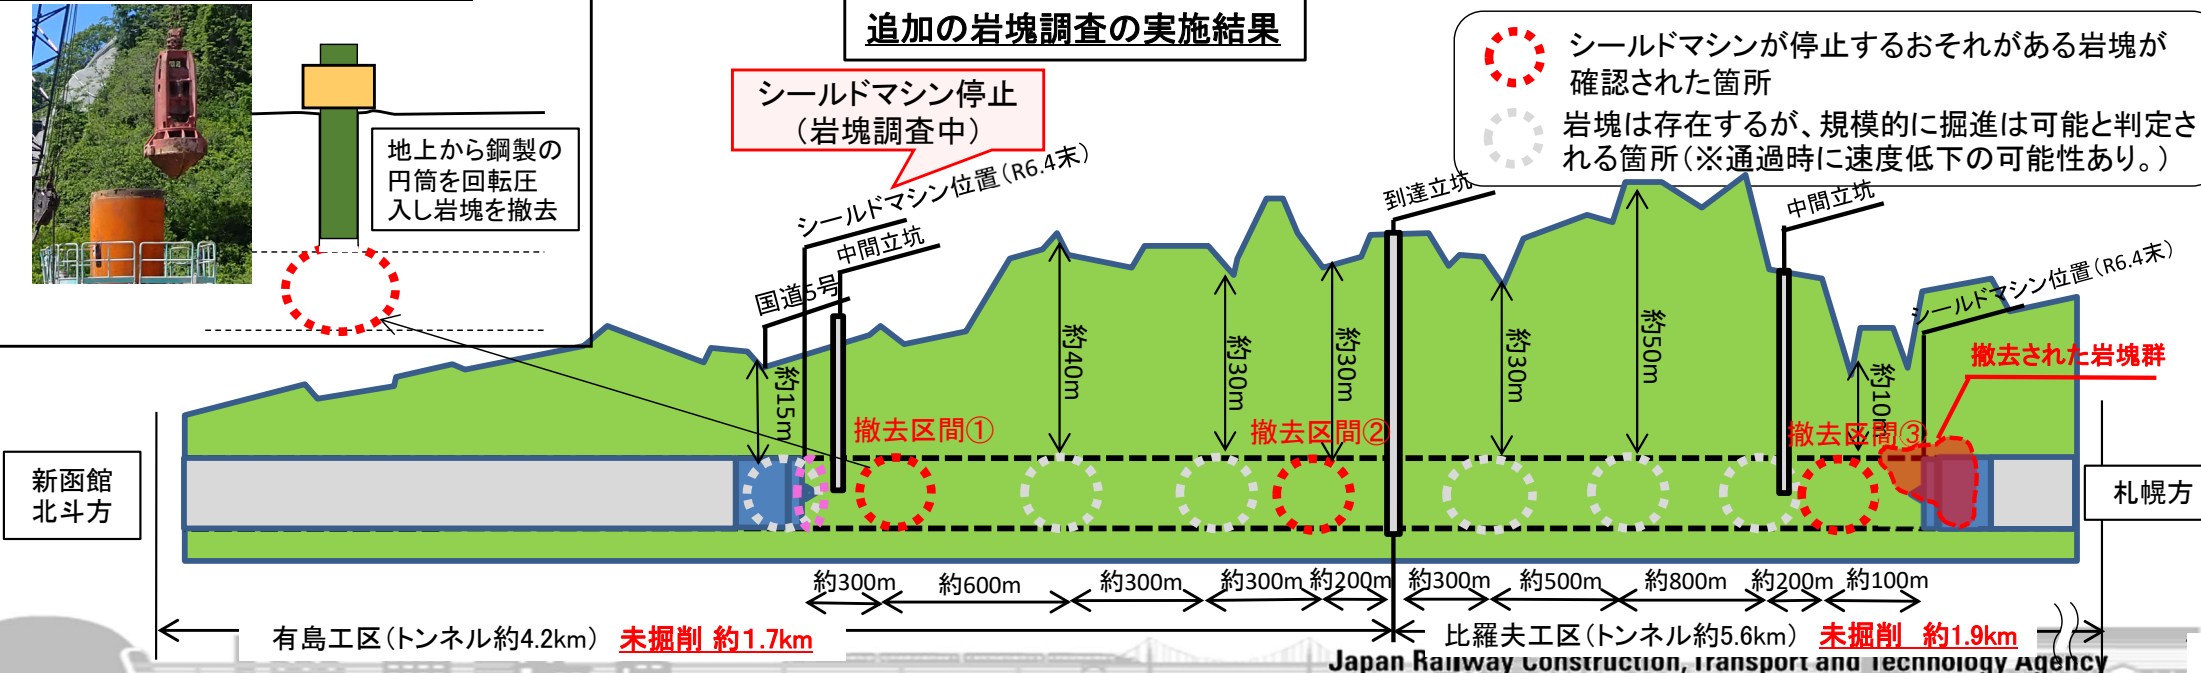
追加の岩塊調査の実施結果

シールドマシン停止
(岩塊調査中)

シールドマシンが停止するおそれがある岩塊が確認された箇所
岩塊は存在するが、規模的に掘進は可能と判定される箇所(※通過時に速度低下の可能性あり。)

地上からの岩塊撤去(撤去区間①の例)

地上から鋼製の円筒を回転圧入し岩塊を撤去
