北海道新幹線(新函館北斗・札幌間)工事月報①

2024(令和6)年10月1日現在

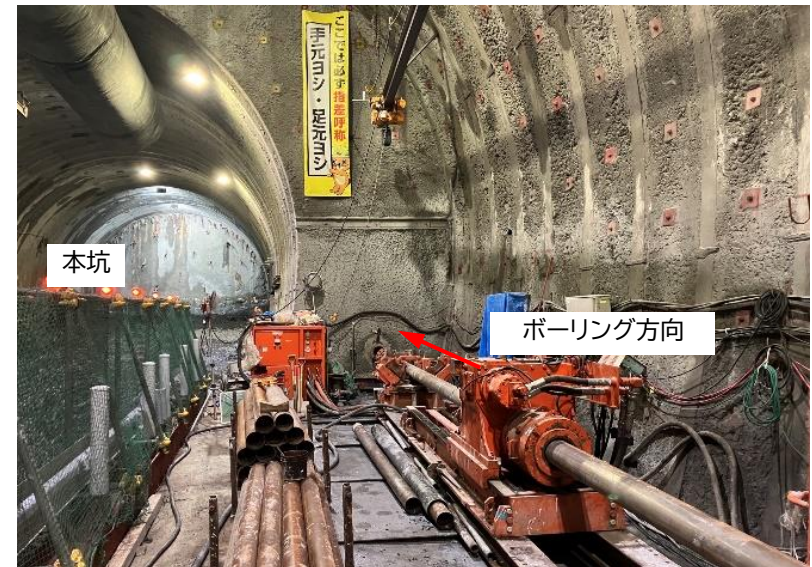
台場山工区ボーリング削孔状況

- 地質不良が続いている渡島トンネル台場山工区において、前方の地質状況を早期に把握するため、掘削と並行して長尺ボーリングを実施。7/2に削孔開始。
- ボーリング調査は約500mを目標としていたが、削孔不能となったため約301mで削孔停止。今後の対応等については引き続き検討中。
- ボーリングコアは、崩れやすい軟弱な地質が確認された。なお、ボーリング孔からの湧水はほとんど確認されていない。
- 本坑では、概ねコアボーリング結果と同様の地山状況が確認されており、崩れやすい軟弱な地質が確認された区間では、相対的に大きな内空変位*が確認されている。

地質不良等による削孔不能
(脆弱な地質によりケーシングに力がかかったと推定)

- ・ボーリング調査は、はじめ太いケーシングを用いて掘り進め、地質不良等により進まなくなった場合には、より細かいケーシングに変更する。
- ・ここでは、ケーシング径を $\phi 216\text{mm} \rightarrow \phi 165\text{mm} \rightarrow \phi 130\text{mm} \rightarrow \phi 105\text{mm} \rightarrow \phi 80\text{mm}$ と順次径を小さくしながら、5段階に分けて実施。
- ・深度301m付近を削孔中に脆弱な地質によりケーシングに力がかかって回転しなくなり、削孔不能となった。
- ・ケーシングを回収したところ、破断が確認された。

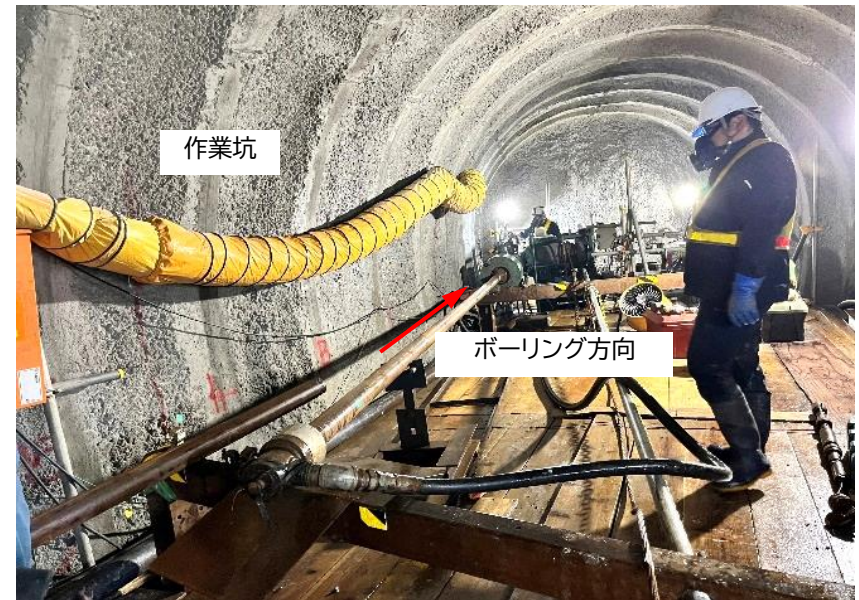
南鶉工区ボーリング削孔状況

- 地質不良が続いている渡島トンネル南鶉工区において、前方の地質状況を早期に把握するため、掘削と並行して長尺ボーリングを実施。6/10に削孔開始。
- ボーリング調査は約500mを目標としていたが、削孔不能となったため約183mで削孔停止。今後の対応等については引き続き検討中。
- ボーリングコアは、水を含むと土そのものが膨張する地質が確認された。なお、ボーリング孔からの湧水はほとんど確認されていない。
- 切羽では、概ねコアボーリング結果と同様の地山状況が確認されており、水を含むと土そのものが膨張する地質が確認された区間においては相対的に大きな内空変位*が確認されている。

- ・ボーリング調査は、はじめ太いケーシングを用いて掘り進め、地質不良等により進まなくなった場合には、より細かいケーシングに変更する。
- ・ここでは、ケーシング径を $\phi 165\text{mm} \rightarrow \phi 139\text{mm} \rightarrow \phi 114\text{mm} \rightarrow \phi 98\text{mm} \rightarrow \phi 76\text{mm}$ と順次径を小さくしながら、5段階に分けて実施。
- ・深度183m付近を削孔中に粘性土による締付けでケーシングが回転しなくなり、削孔不能となった。
- ・ケーシングを回収したところ、破断が確認された。

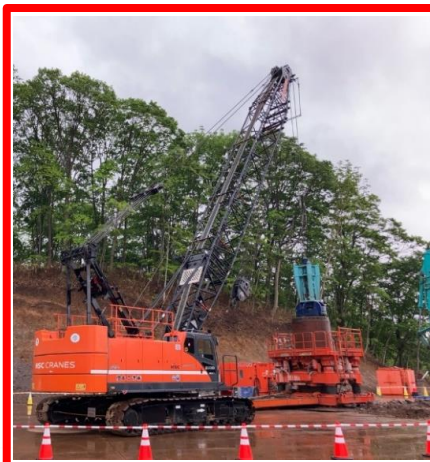
岩塊撤去状況

○掘削の際、シールドマシン前面を回転する力が上限値に達したため、令和6年4月22日以降、掘進を停止中。
 ○地上からの岩塊調査の結果、シールドマシン前面に約2mの岩塊を確認したため、令和6年8月から撤去作業(ヤード整備)に着手。

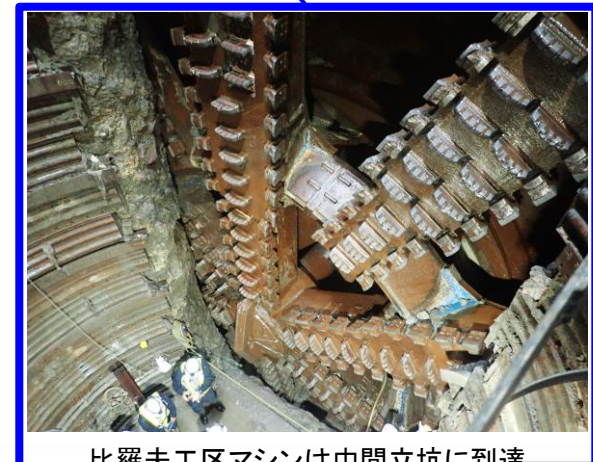
比羅夫工区マシンは中間立坑に到達

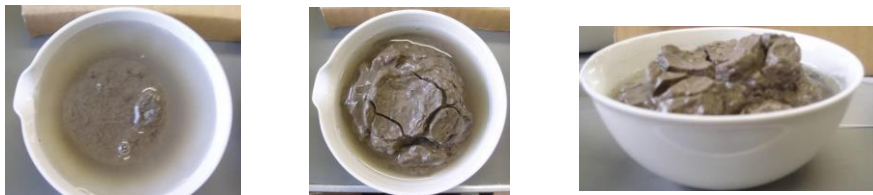
新第三紀の火山灰が堆積し形成した緑色凝灰岩(グリーンタフ)には、膨潤性鉱物(スメクタイト類)が含まれることがある(渡島トンネル(南鶉)工区)

水につけた直後 水につけて4時間後 水につけて24時間後

膨潤性鉱物(スメクタイト類)が吸水・膨張

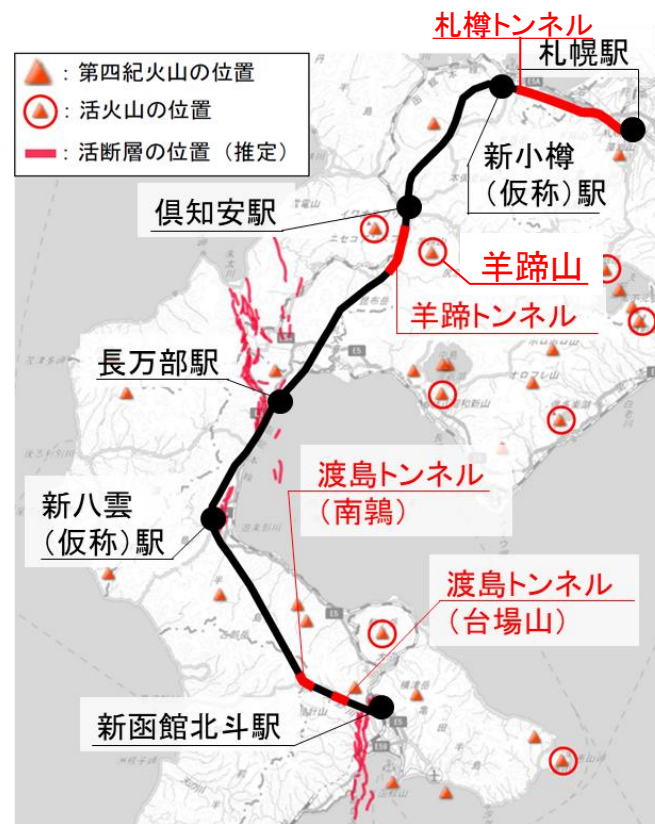
新幹線ルートと第四紀火山や活断層の位置図

新函館北斗・札幌間では、火山や活断層を可能な限り避けるようにルートを選定

※全ての火山や活断層を避けることは困難
