# 北海道新幹線(新函館北斗・札幌間)工事月報①

2024(令和6)年9月1日現在

## ○トンネル工事の過去1か月間の進捗状況

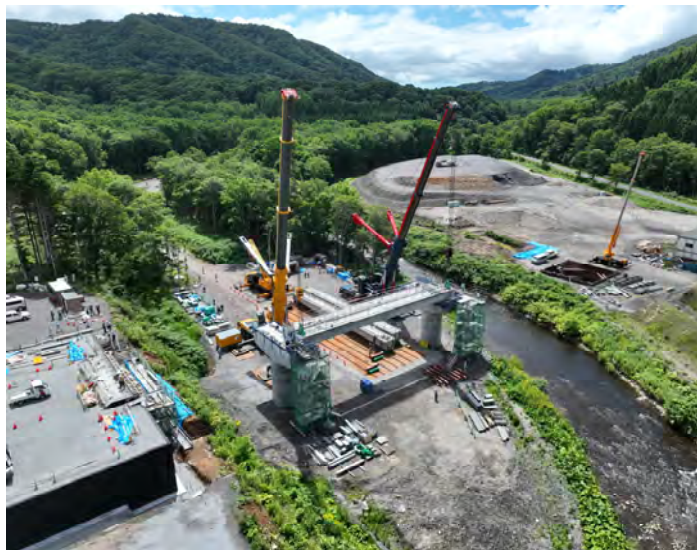
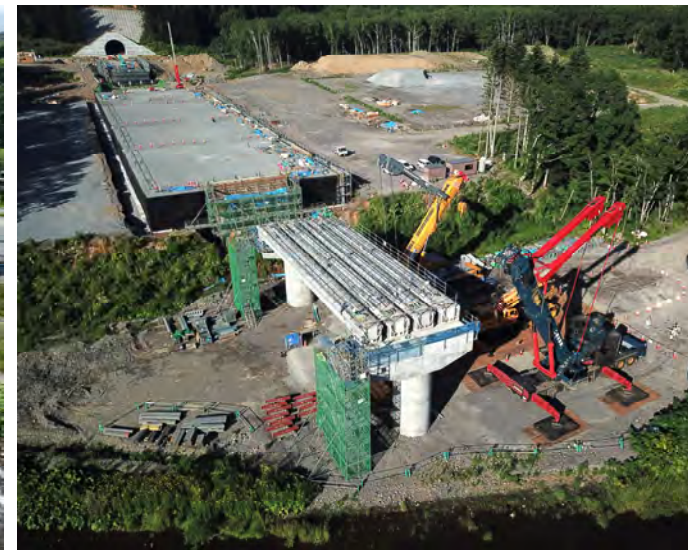
PCU形桁 架設状況

豊浦町内においてPCU形桁※1の架設を実施。PCU形桁は北海道新幹線(新函館北斗・札幌間)全体で42箇所の架設を予定しており、今回が最初の架設。

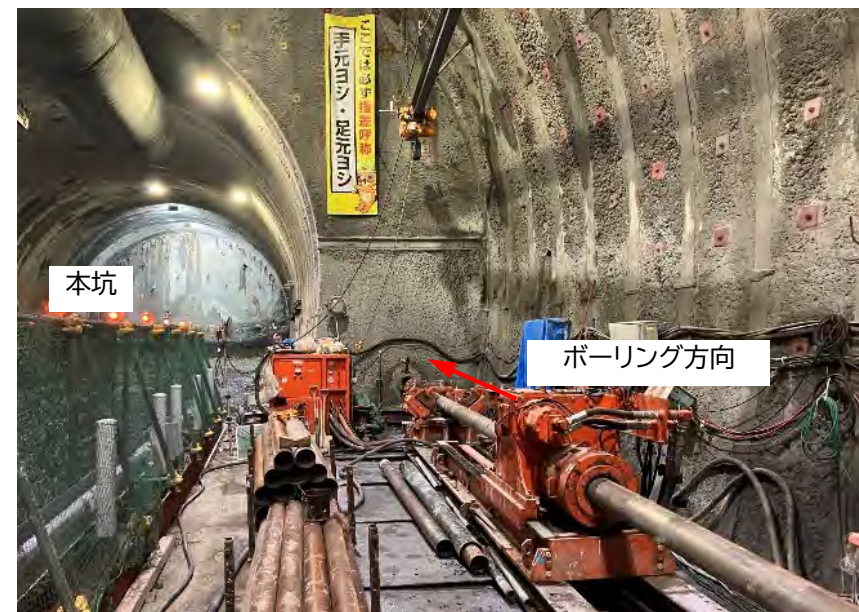
台場山工区ボーリング削孔状況

- 地質不良が続いている渡島トンネル台場山工区において、前方の地質状況を早期に把握するため、掘削と並行して長尺ボーリング(約500m)を施工中。(通常のトンネルでは100m程度のボーリングを実施)
- 7/2に削孔開始し、8/30時点で292m削孔完了している。
- ボーリングコアは、崩れやすい軟弱な地質が確認されている。なお、ボーリング孔からの湧水はほとんど確認されていない。
- 本坑では、概ねコアボーリング結果と同様の地山状況が確認されており、崩れやすい軟弱な地質が確認された区間では、相対的に大きな内空変位\*が確認されている。

\*トンネル空間が狭まる変形。山岳トンネルでは、掘削後ある程度の内空変位が生じ、変位が収まった段階でコンクリートにより壁や天井を構築する。変位量が許容値を超える地質の場合は、鋼材の追加等の設計の変更が必要。

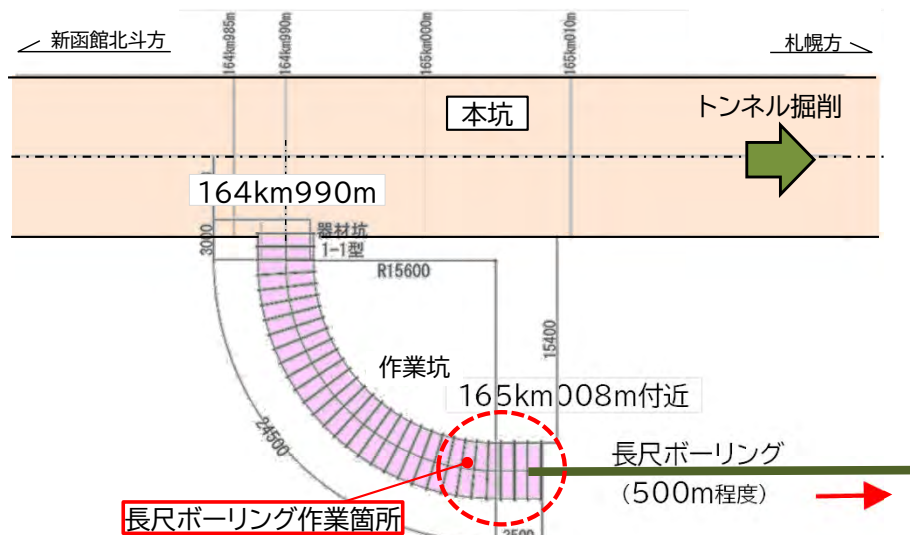
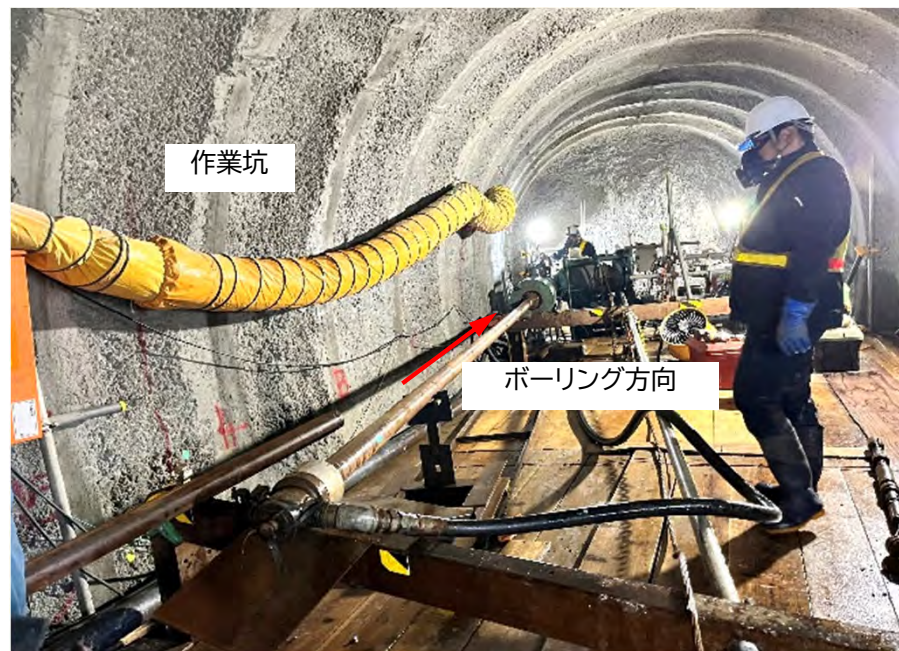
南鶉工区ボーリング削孔状況

- 地質不良が続いている渡島トンネル南鶉工区において、前方の地質状況を早期に把握するため、掘削と並行して長尺ボーリング(約500m)を施工中。(通常のトンネルでは100m程度のボーリングを実施)
- 6/10に削孔開始し、8/30時点で179m削孔完了している。
- ボーリングコアは、水を含むと土そのものが膨張する地質が確認されている。なお、ボーリング孔からの湧水はほとんど確認されていない。
- 切羽では、概ねコアボーリング結果と同様の地山状況が確認されており、水を含むと土そのものが膨張する地質が確認された区間においては相対的に大きな内空変位\*が確認されている。

当工区では、3回掘進不能になった場合でも対応できるケーシングを使っているが、著しい地質不良により、目標の500mに対し想定より早く既に179mの掘進で3回の掘進不能が生じており、現在、調査可能な最小径のケーシング直径でボーリング調査を継続中。

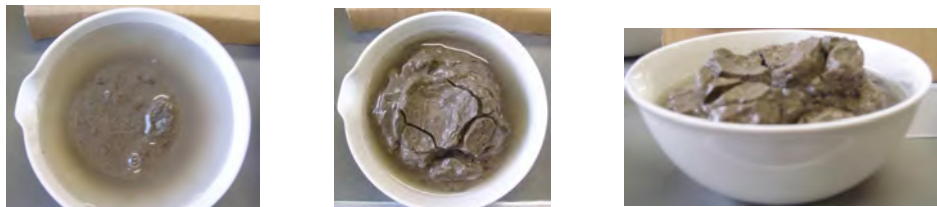
新第三紀の火山灰が堆積し形成した緑色凝灰岩(グリーンタフ)には、膨潤性鉱物(スメクタイト類)が含まれることがある(渡島トンネル(南鶉)工区)

水につけた直後      水につけて4時間後      水につけて24時間後

膨潤性鉱物(スメクタイト類)が吸水・膨張

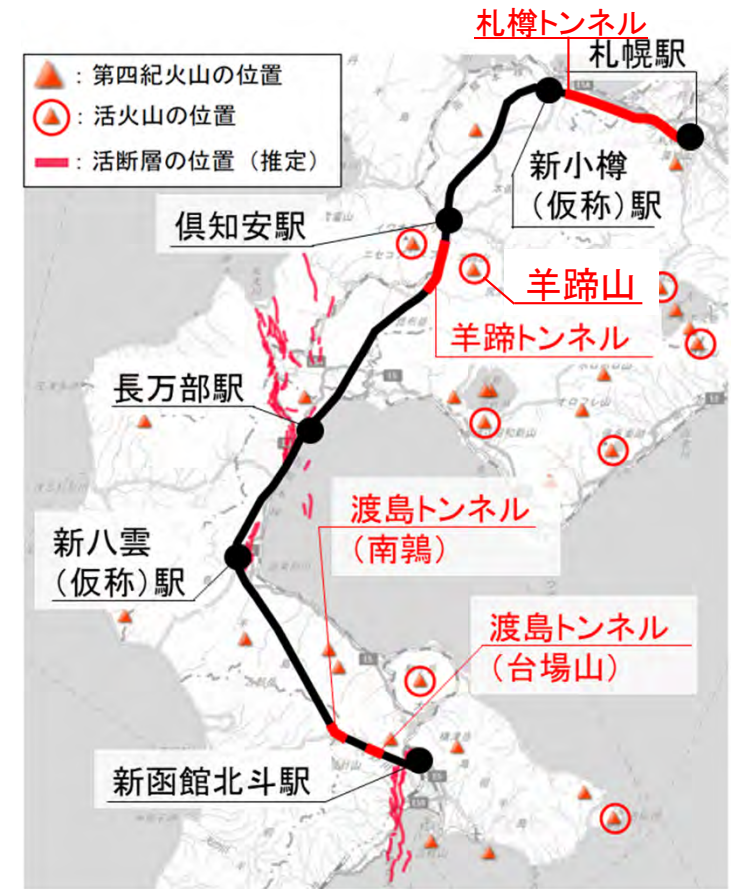
新幹線ルートと第四紀火山や活断層の位置図

トンネル掘削に困難を伴うことが多い火山や活断層を可能な限り避けているが、やむを得ず近接する区間が存在。

新函館北斗・札幌間では、火山や活断層を可能な限り避けるようにルートを選定
