# 北海道新幹線(新函館北斗・札幌間)工事月報①

2024(令和6)年11月1日現在

## 〇トンネル工事の過去1か月間の進捗状況

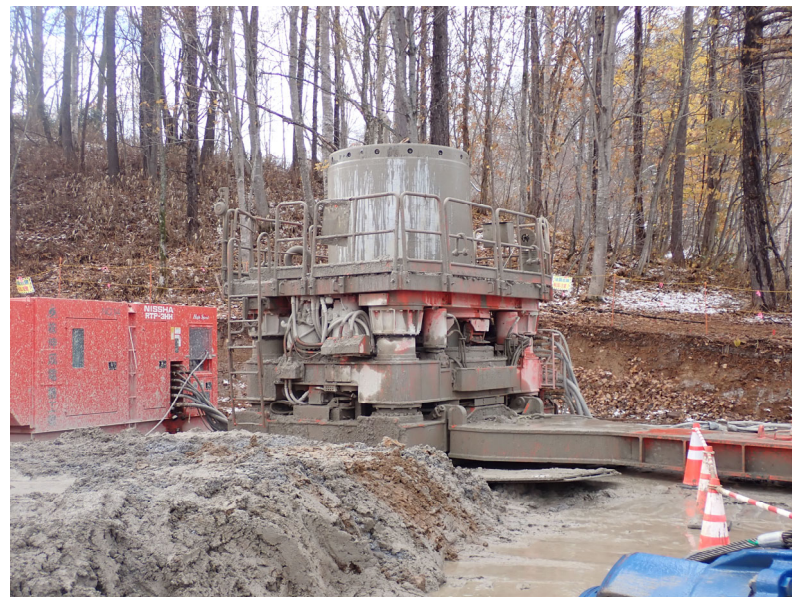
羊蹄トンネル(有島)  
マシン停止位置付近地上部岩塊撤去状況

○掘削の際、シールドマシン前面を回転する力が上限値に達したため、令和6年4月22日以降、掘進を停止中。  
○地上からの岩塊調査の結果、シールドマシン前面に約2mの岩塊を確認したため、令和6年8月から撤去作業(ヤード整備)に着手。

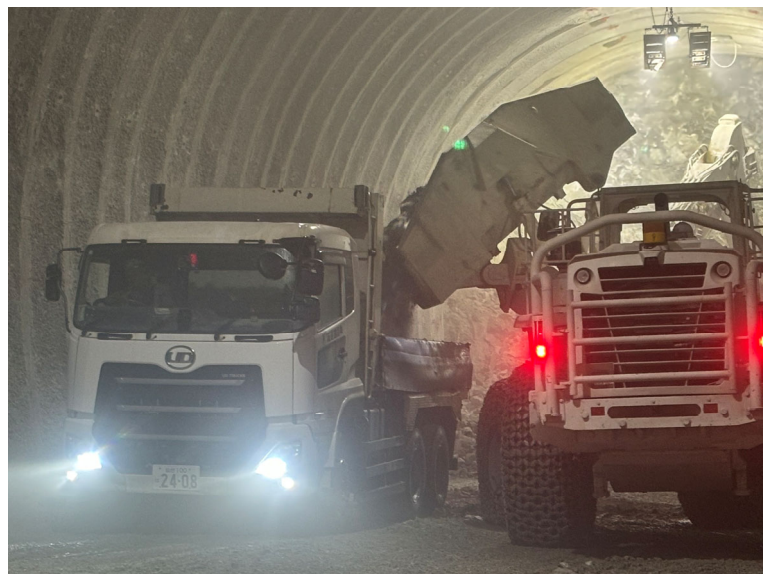
渡島トンネル(南鶉)  
トンネル掘削状況

| トンネル工区 | | 延長<br>(m) | 覆工<br>延長<br>(m) | 掘削<br>延長<br>(m) | 掘削の進捗率 | 過去<br>1か月の<br>掘削延長<br>(m) | 前々<br>回 | 前回 | 今回 | 過去1か月の工事状況 |
|---|---|---|---|---|---|---|---|---|---|---|
| | 南鶺 | 3,900 | 351 | 1,445 | 37% | 56 | ● | ● | ● | 地質不良が継続中(p.11参照)。長尺先進ボーリング停止(p.6参照)。10月上旬より2切羽で掘削を開始。 |

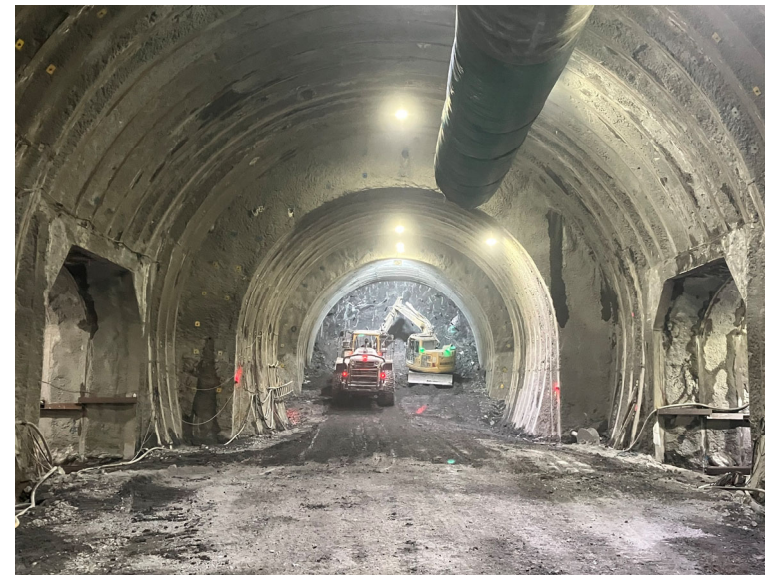
渡島トンネル(台場山)  
トンネル掘削状況

| トンネル工区 | | 延長<br>(m) | 覆工<br>延長<br>(m) | 掘削<br>延長<br>(m) | 掘削の進捗率 | 過去<br>1か月の<br>掘削延長<br>(m) | 前々<br>回 | 前回 | 今回 | 過去1か月の工事状況 |
|---|---|---|---|---|---|---|---|---|---|---|
| | 台場山 | 3,500 | 489 | 1,449 | 41% | 14 | ● | ● | ● | 地質不良が継続中(p.11参照)。長尺先進ボーリング停止(p.6参照)。 |

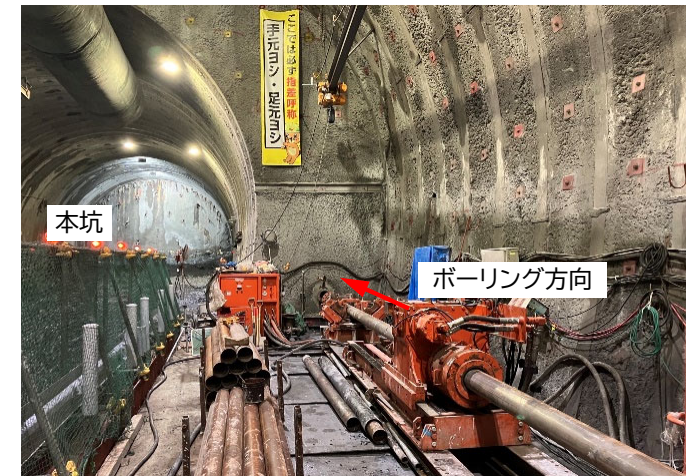
台場山工区ボーリング削孔状況

- 地質不良が続いている渡島トンネル台場山工区、南鶉工区において、前方の地質状況を早期に把握するため、長尺ボーリングを実施。
- ボーリング調査は、約500mを目標としていたが、台場山工区は約301m、南鶉工区は約183mで削孔停止。
- 採取したボーリングコアの様子からは、現時点では現状の厳しい地質が好転する兆候は見られない。
- 採取したボーリングコアの分析を実施中。

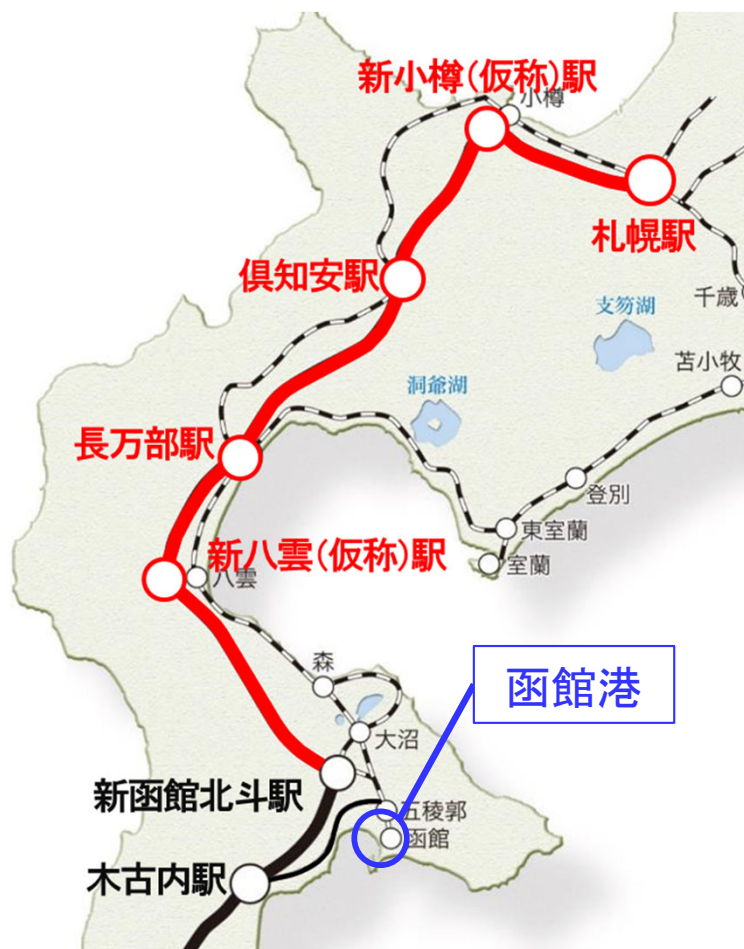
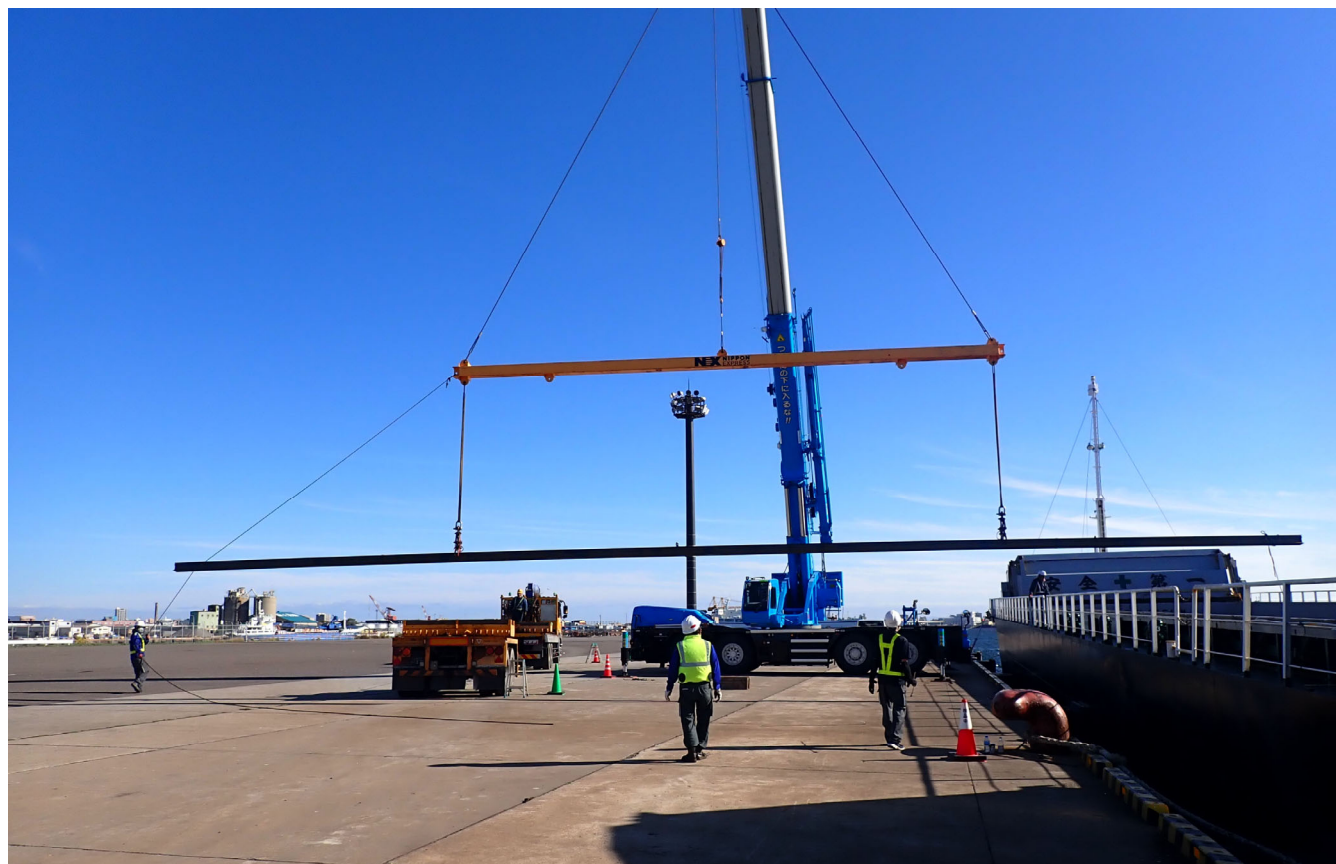
レール陸揚げ状況

令和6年10月16日～18日に北海道新幹線(新函館北斗・札幌間)で敷設するレール(長さ25m/本、約1,000本)を函館港へ初陸揚げした。

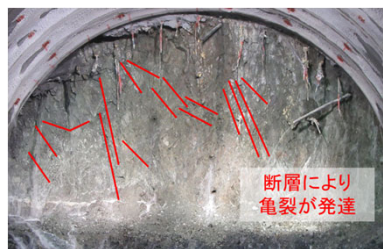
【特徴1】断層運動に伴う弱部の形成

断層がずれ動くことで岩石が破砕され、亀裂発達部や破砕帯や形成される

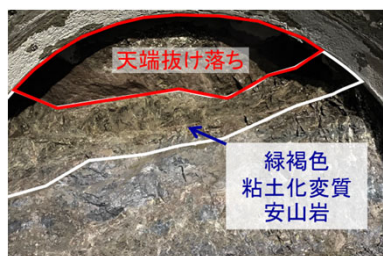
【特徴2】火山活動に伴う岩石の強度低下

熱水変質※やマグマの貫入(貫入岩)により、複雑で軟弱な地質になりやすい

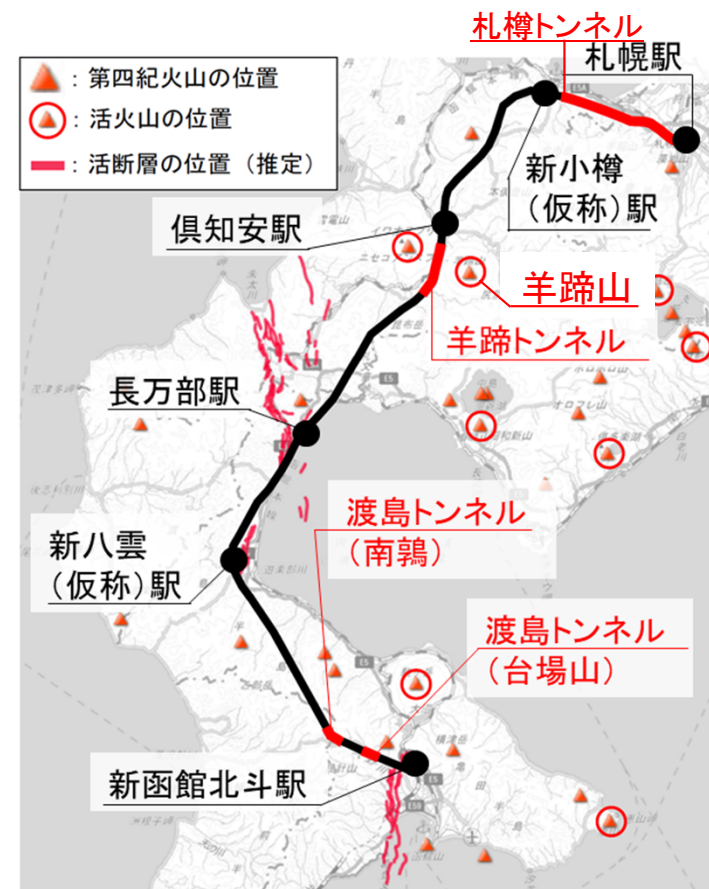
新幹線ルートと第四紀火山や活断層の位置図

新函館北斗・札幌間では、火山や活断層を可能な限り避けるようにルートを選定

※全ての火山や活断層を避けることは困難
