北海道新幹線(新函館北斗・札幌間)工事月報①

2024(令和6)年12月1日現在

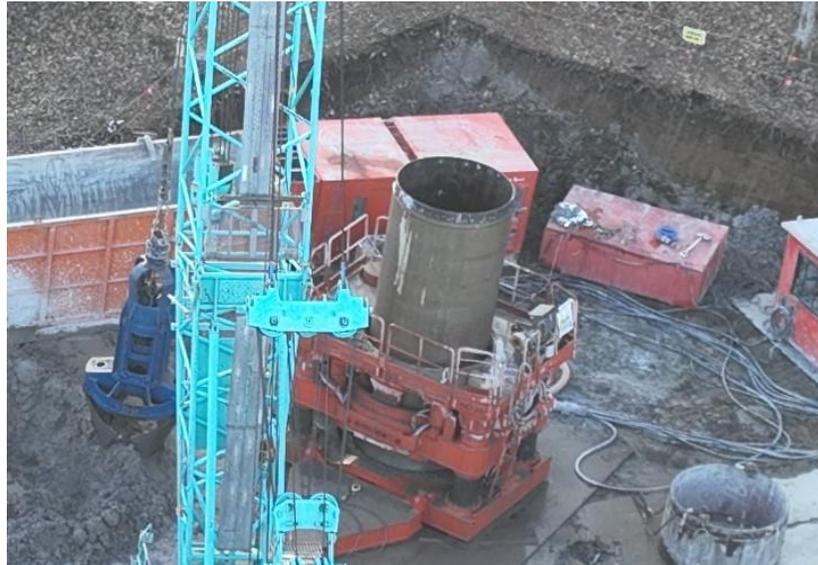
羊蹄トンネル(有島)
マシン停止位置付近地上部岩塊撤去状況

- 令和6年4月の掘進停止の原因となった岩塊の撤去を終え、11月18日に再発進したが、約3m掘り進んだ地点において、シールドマシンのカッタートルクが複数回上限値に達したため、新たな岩塊に遭遇したと判断し、11月19日未明に掘進停止。
- 新たな岩塊の出現の可能性を想定して現場に存置していた岩塊撤去のための資機材を用いて、11月25日からオールケーシング工法による地上からの岩塊の撤去作業を開始。

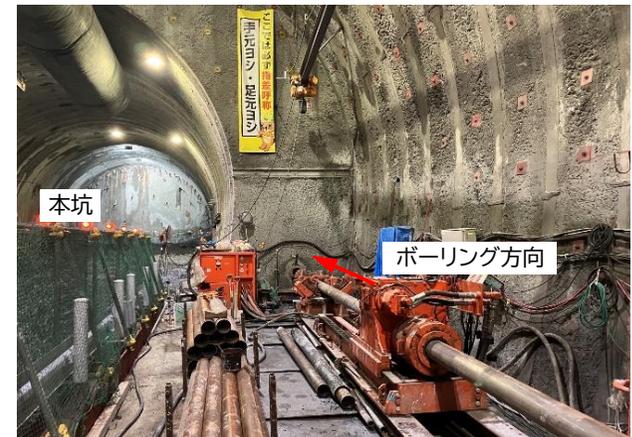
台場山工区ボーリング削孔状況

- 地質不良が続いている渡島トンネル台場山工区、南鶉工区において、前方の地質状況を早期に把握するため、長尺ボーリングを実施。
- ボーリング調査は、約500mを目標としていたが、台場山工区は約301m、南鶉工区は約183mで削孔停止。
- 採取したボーリングコアの様子からは、現時点では現状の厳しい地質が好転する兆候は見られない。

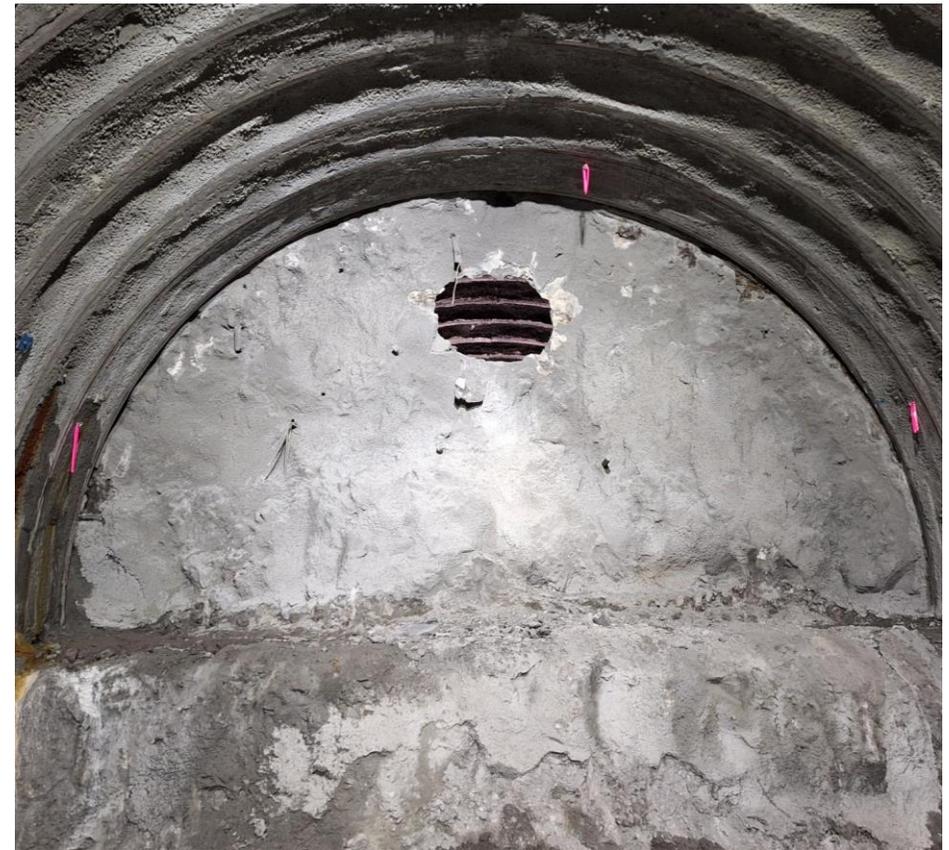
貫通点の状況

- ・八雲町内の磐石トンネル(全長6,710m)は、3工区(二股工区、北工区、祭礼工区)に分割して施工している。
- ・北工区で最初に工事着手した平成29年10月から約7年1カ月を経て、令和6年11月5日に北工区の掘削が祭礼工区に到達し、磐石トンネル全体が貫通した。
- ・北海道新幹線の17本のトンネルのうち9本目の貫通である。
- ・引き続きトンネルを保護するコンクリートの施工や車両が走行する路盤コンクリートの施工を進めていく予定。

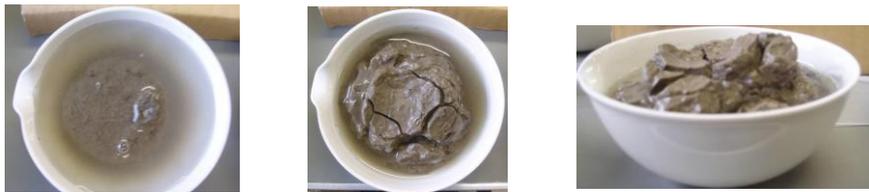
新第三紀の火山灰が堆積し形成した緑色凝灰岩(グリーンタフ)には、膨潤性鉱物(スメクタイト類)が含まれることがある(渡島トンネル(南鶉)工区)

水につけた直後 水につけて4時間後 水につけて24時間後

膨潤性鉱物(スメクタイト類)が吸水・膨張

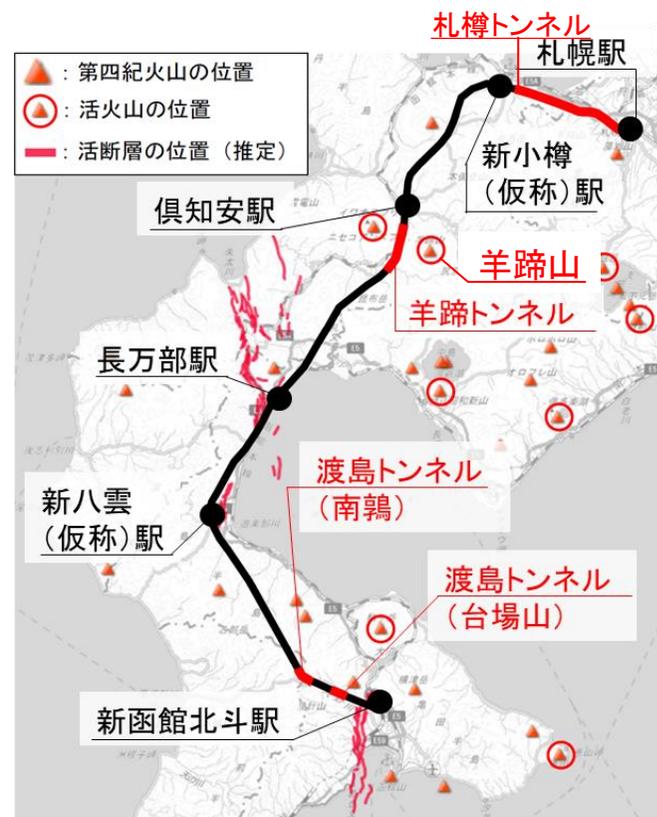
新幹線ルートと第四紀火山や活断層の位置図

新函館北斗・札幌間では、火山や活断層を可能な限り避けるようにルートを選定

※全ての火山や活断層を避けることは困難
