北海道新幹線(新函館北斗・札幌間)工事月報①

2025(令和7)年3月1日現在

○トンネル工事の過去1か月間の進捗状況

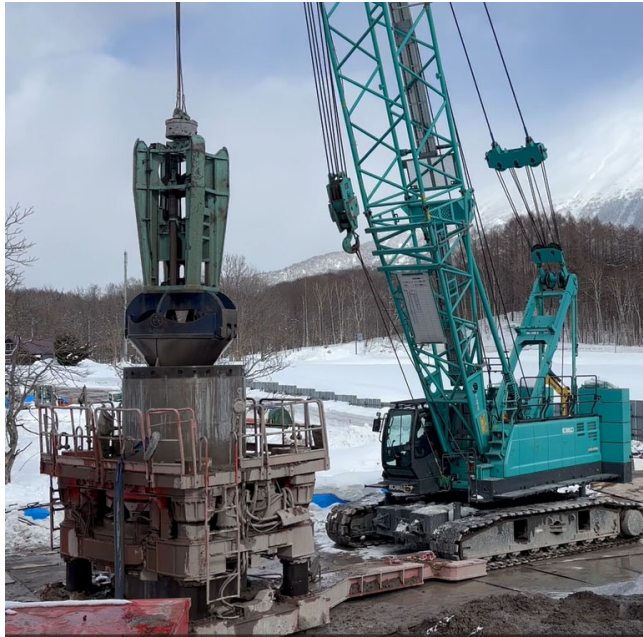
羊蹄トンネル(有島)  
マシン停止位置付近地上部岩塊撤去状況

| トンネル工区 | | 延長<br>(m) | 覆工<br>延長<br>(m) | 掘削<br>延長<br>(m) | 掘削の進捗率 | 過去<br>1か月の<br>掘削延長<br>(m) | 前々<br>回 | 前回 | 今回 | 過去1か月の工事状況 |
|---|---|---|---|---|---|---|---|---|---|---|
| | 有島 | 4,166 | 1,599 | 2,485 | 60% | 15 | ● | ● | ● | 掘削再開後、トルク上昇により掘進停止。現在岩塊撤去中(p.6～8参照)。到達立坑よりNATMにより掘削中。 |

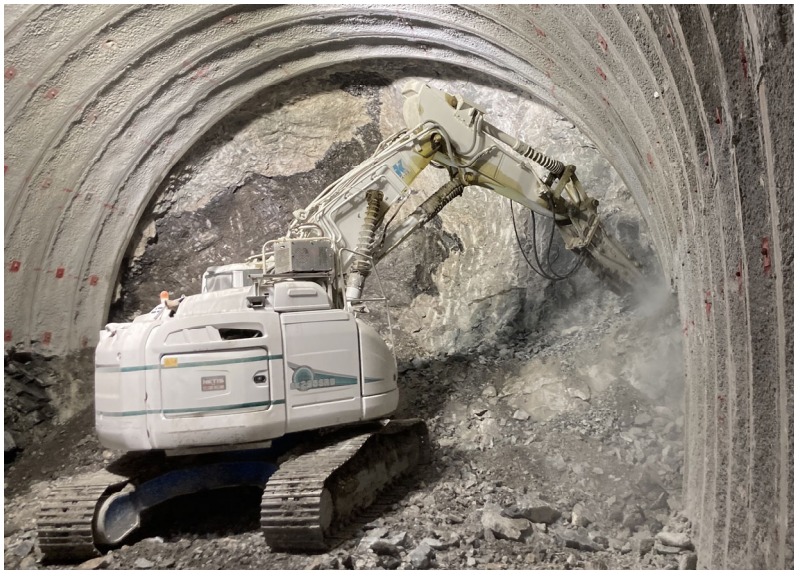
渡島トンネル(南鶉)  
トンネル掘削状況

| トンネル工区 | | 延長<br>(m) | 覆工<br>延長<br>(m) | 掘削<br>延長<br>(m) | 掘削の進捗率 | 過去<br>1か月の<br>掘削延長<br>(m) | 前々<br>回 | 前回 | 今回 | 過去1か月の工事状況 |
|---|---|---|---|---|---|---|---|---|---|---|
| | 南鶉 | 3,900 | 519 | 1,672 | 43% | 55 | ● | ● | ● | 地質不良が継続中。2切羽で掘削中。 |

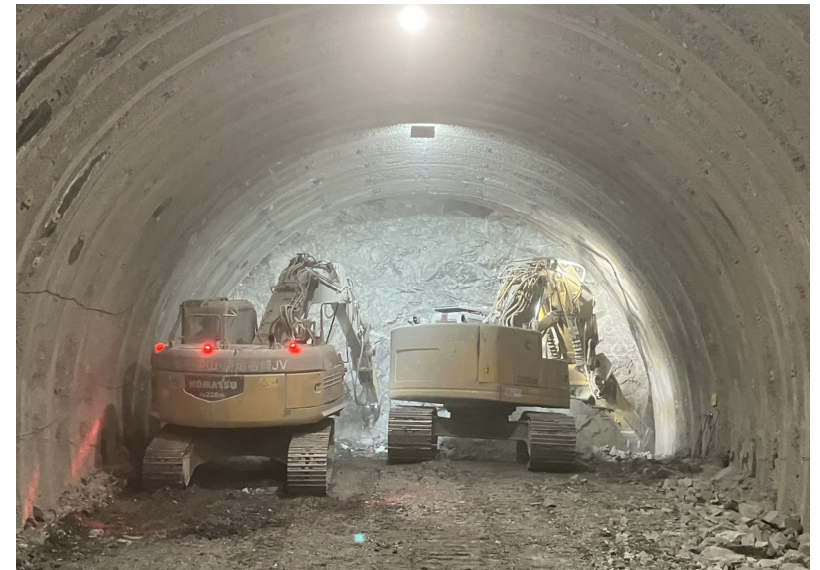
渡島トンネル(台場山)  
トンネル掘削状況

| トンネル工区 | | 延長<br>(m) | 覆工<br>延長<br>(m) | 掘削<br>延長<br>(m) | 掘削の進捗率 | 過去<br>1か月の<br>掘削延長<br>(m) | 前々<br>回 | 前回 | 今回 | 過去1か月の工事状況 |
|---|---|---|---|---|---|---|---|---|---|---|
| | 台場山 | 3,500 | 668 | 1,577 | 45% | 42 | ● | ● | ● | 地質不良が継続中。3交代(24時間)体制で掘削中。 |

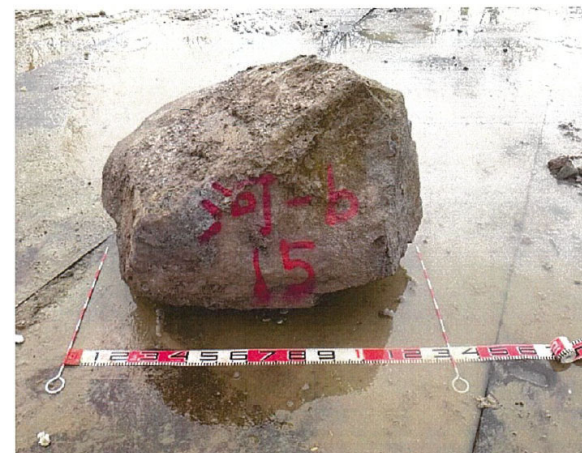
調査箇所で確認された岩塊  
(約1300mm × 1000mm × 800mm、約2500kg)

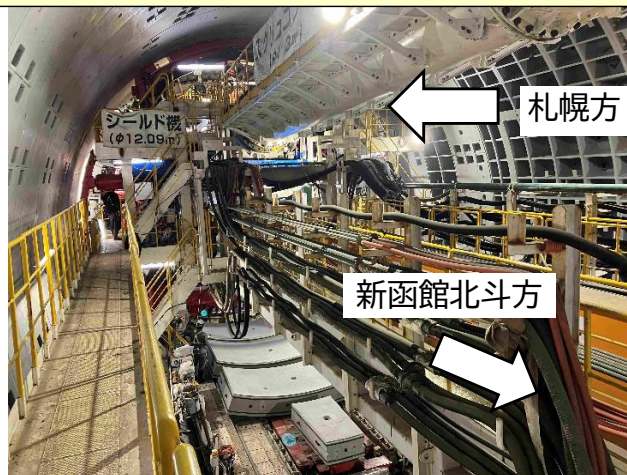
札幌方掘進の様子

- 令和6年3月より札幌方の掘進を実施。令和7年3月1日時点で約390m掘進完了している。
- シールドマシン後方設備の組み立てを完了し、令和6年10月末から掘削を再開したところ、現地の地質状況により、掘削進行が低下している。
- 今後、JR函館本線直下をはじめとした重要構造物直下の掘進を予定している。

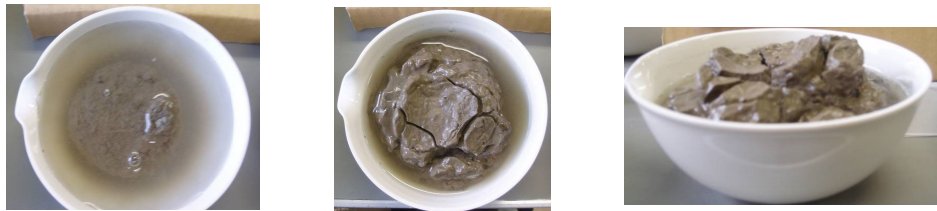
水につけた直後 水につけて4時間後 水につけて24時間後

膨潤性鉱物(スメクタイト類)が吸水・膨張
