北海道新幹線(新函館北斗・札幌間)工事月報①

2025(令和7)年4月1日現在

〇トンネル工事の過去1か月間の進捗状況

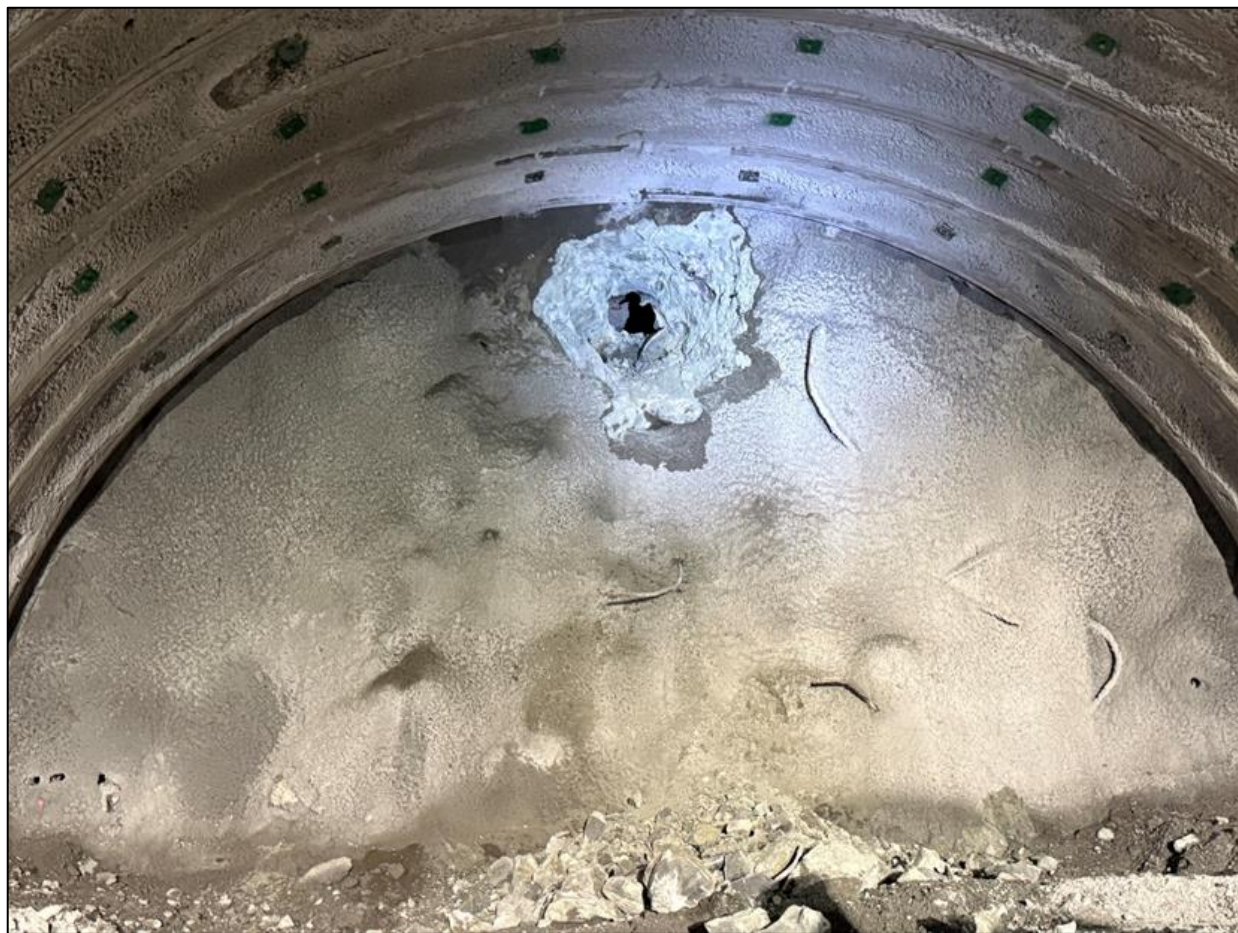
ニツ森トンネル（尾根内）の掘削完了（令和7年3月21日）

- 倶知安町、仁木町、赤井川村を繋ぐニツ森トンネル(全長12,650m)は、3工区(鹿子工区、尾根内工区、明治工区)に分割して施工している。
- 尾根内工区は平成29年11月に斜坑掘削を開始し、斜坑掘削完了後、新函館北斗方に向かって本坑掘削を進め、令和7年3月21日に掘削が完了し、尾根内工区と鹿子工区がつながった。
- 引き続きトンネルを保護する覆工コンクリートやレールを敷設するスラブの土台となる路盤コンクリート等の施工を進める予定である。

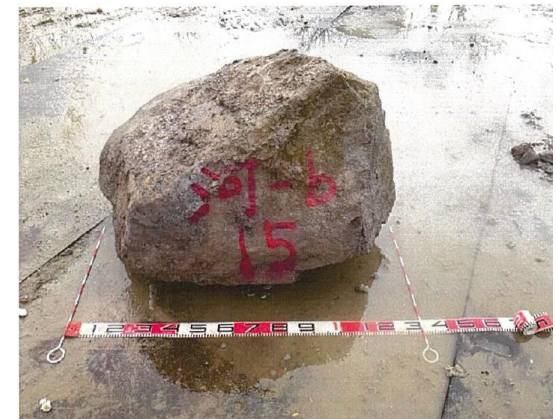
調査箇所を確認された岩塊
(約1300mm×1000mm×800mm、約2500kg)

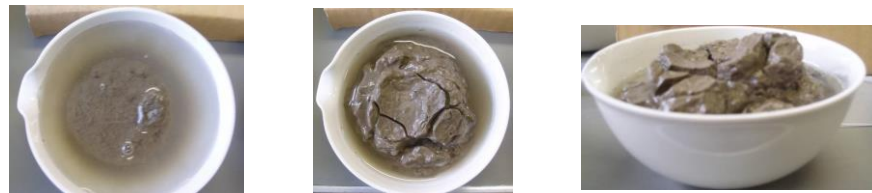
新第三紀の火山灰が堆積し形成した緑色凝灰岩には、膨潤性鉱物(スメクタイト類)が含まれることがある(渡島トンネル(南鶉)工区 ほか)

水につけた直後

水につけて4時間後

水につけて24時間後

膨潤性鉱物(スメクタイト類)が吸水・膨張

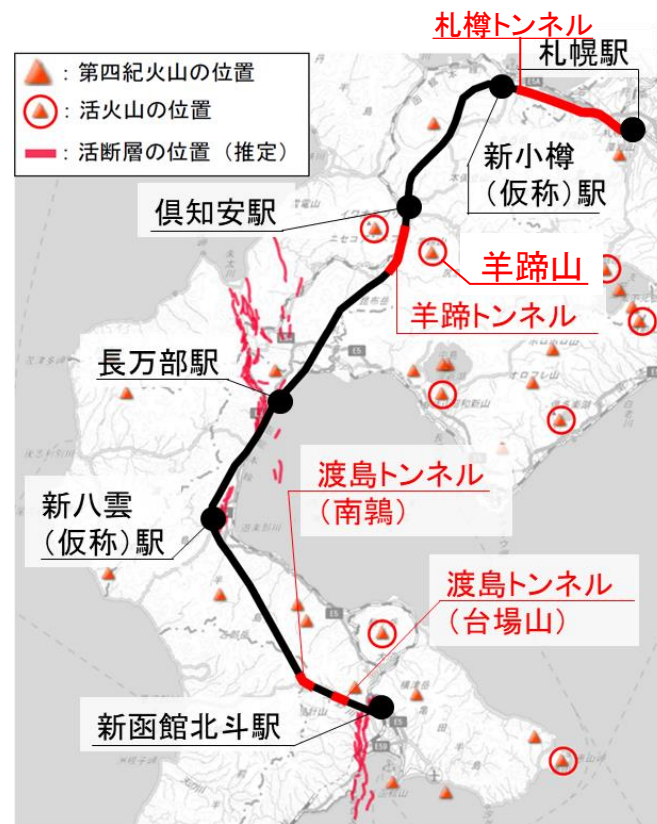
新幹線ルートと第四紀火山や活断層の位置図

新函館北斗・札幌間では、火山や活断層を可能な限り避けるようにルートを選定

※全ての火山や活断層を避けることは困難
