# 野田追トンネル（北）の掘削完了（令和7年4月8日）

# 渡島トンネル（上二股）の掘削完了（令和7年4月21日）

# 岩塊撤去の進捗状況(羊蹄トンネル)

# シールドトンネルの進捗状況(札幌トンネル(札幌))

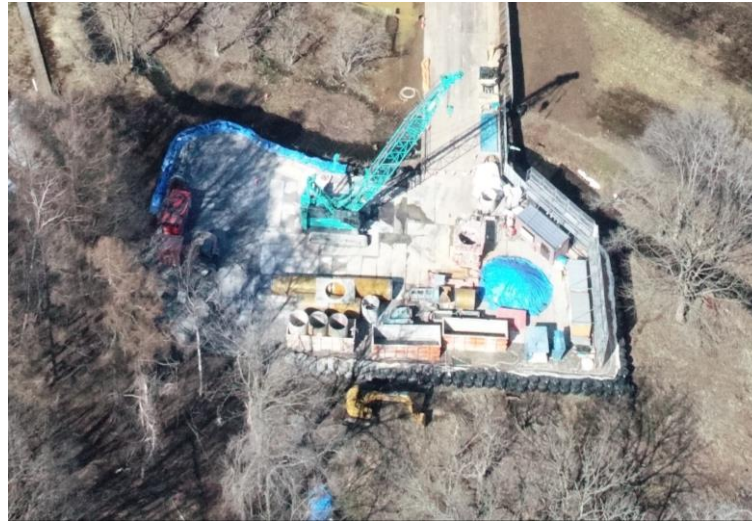
**羊蹄トンネル(有島)**  
マシン停止位置付近地上部岩塊撤去状況

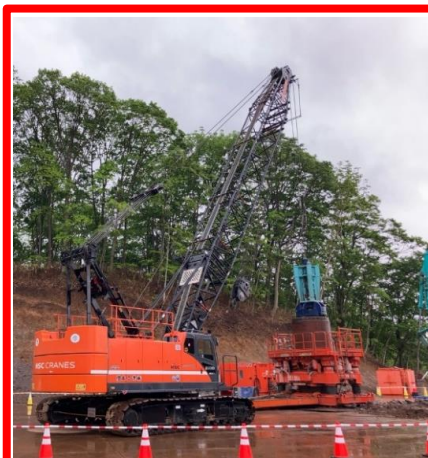
岩塊撤去状況

- 令和4年度に実施した弾性波探査の結果、9箇所掘進に影響する可能性のある岩塊の存在を確認。(図中の区間A①～H④)
- 区間A①では、掘進停止の原因となった岩塊を撤去し、シールドマシンを進めながら、掘削可能かを確認中。
- 令和4～5年度の地上からのボーリング調査の結果、区間A②、A⑤、H④において、シールドマシンによる掘進が停止するおそれがある岩塊の存在を確認。このうち、区間A②の岩塊は、令和6年5月より地上から撤去中(4月30日時点で98本の撤去完了、今後撤去箇所の追加を予定)、区間A⑤の岩塊は、今後到達立坑から撤去予定、区間H④の岩塊は地上から撤去済。
- 残りの区間では、地上からのボーリング調査の結果では、シールドマシンによる掘進が不可能となる岩塊は確認されていない。

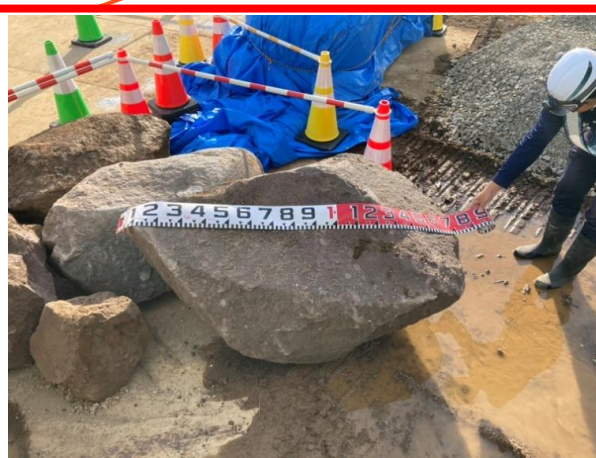
撤去された岩塊

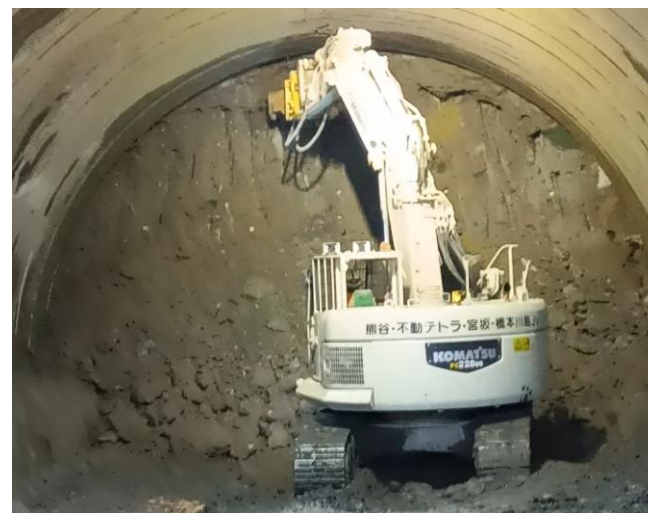
NATM掘削状況

○岩塊が存在すると想定してる区間A⑤における岩塊撤去について、令和7年2月より到達立坑よりNATM掘削を開始。  
今後、岩塊を撤去予定。

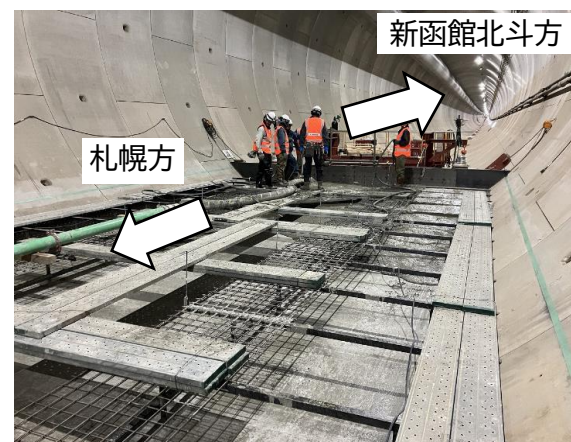
小樽方一次インバートコンクリート打設の様子

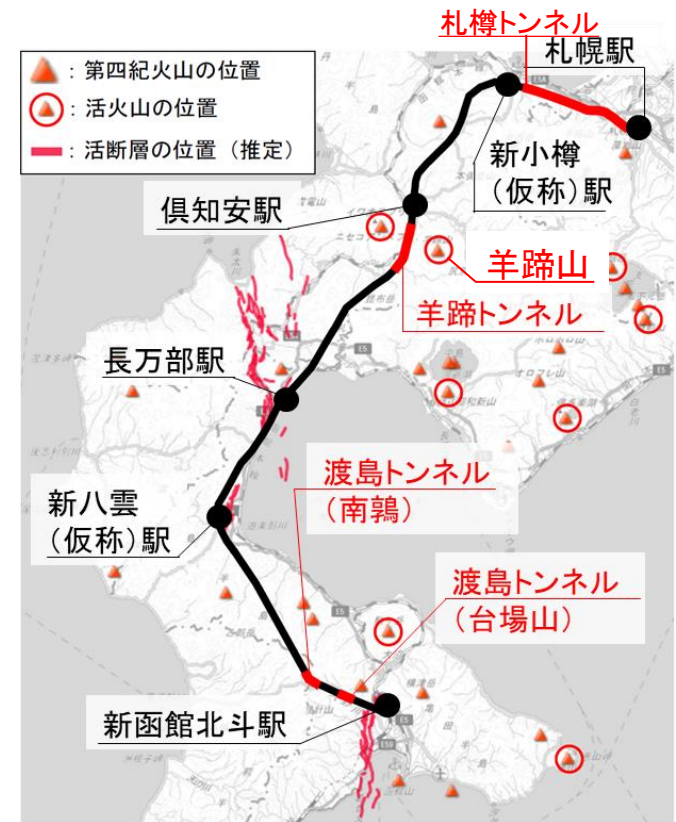
新幹線ルートと第四紀火山や活断層の位置図

新函館北斗・札幌間では、火山や活断層を可能な限り避けるようにルートを選定
