# 北海道新幹線(新函館北斗・札幌間)工事月報①

## 〇トンネル工事の過去1か月間の進捗状況

2025(令和7)年11月1日現在

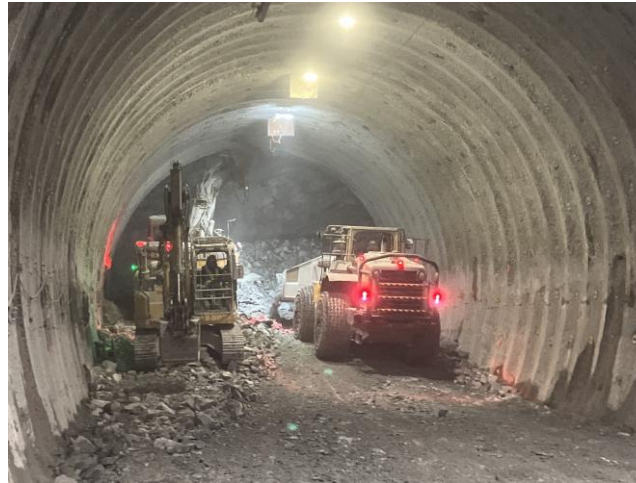
渡島トンネル(台場山)  
トンネル掘削工施工状況

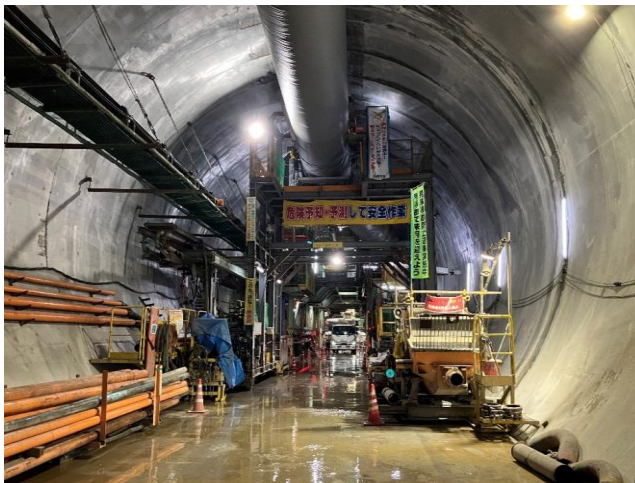
羊蹄トンネル(比羅夫)  
トンネル坑内状況

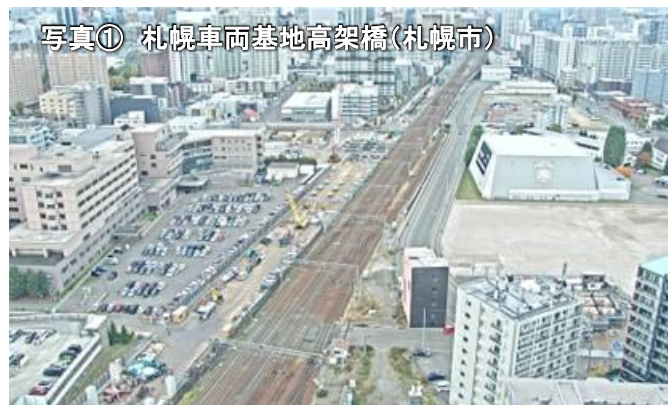
写真① 札幌車両基地高架橋(札幌市)

| 工区名 | 延長 | 進捗率<br>(先月比) | 工事状況 | | | |
|---|---|---|---|---|---|---|
| 札幌車両基地高架橋 | 1,344m | 54% (+6) | ● | ● | ● | — |

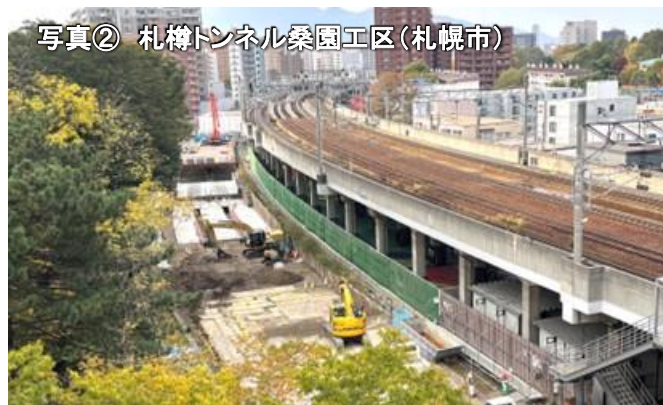
写真② 札幌トンネル桑園工区(札幌市)

| 工区名 | 延長 | 進捗率<br>(先月比) | 工事状況 | | | |
|---|---|---|---|---|---|---|
| 札幌トンネル(桑園)他 | 659m | 48% (+2) | ● | ● | ● | ● |

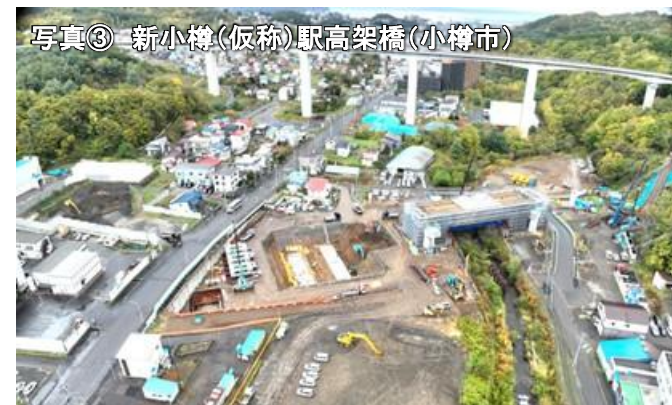
写真③ 新小樽(仮称)駅高架橋(小樽市)

| 工区名 | 延長 | 進捗率<br>(先月比) | 工事状況 | | | |
|---|---|---|---|---|---|---|
| 新小樽(仮称)駅高架橋外1箇所 | 360m | 47% (+8) | ● | ● | ● | — |

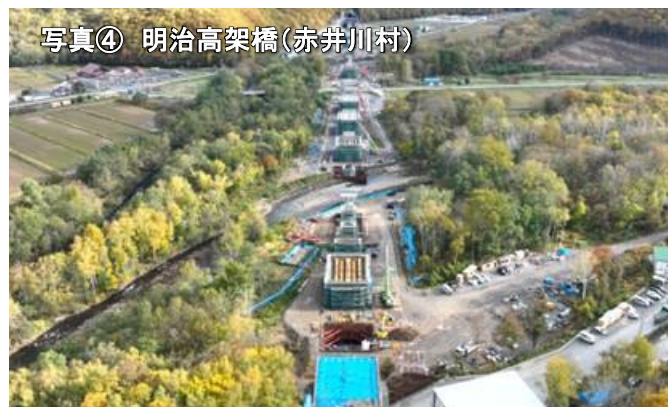
写真④ 明治高架橋(赤井川村)

| 工区名 | 延長 | 進捗率<br>(先月比) | 工事状況 | | | |
|---|---|---|---|---|---|---|
| 明治高架橋他 | 976m | 58% (+4) | ● | ● | ● | — |

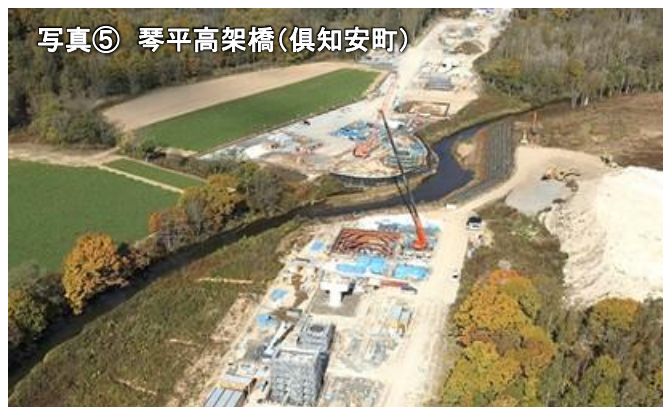
写真⑤ 琴平高架橋(倶知安町)

| 工区名 | 延長 | 進捗率<br>(先月比) | 工事状況 | | | |
|---|---|---|---|---|---|---|
| 琴平高架橋 | 3,395m | 32% (+2) | ● | ● | | |

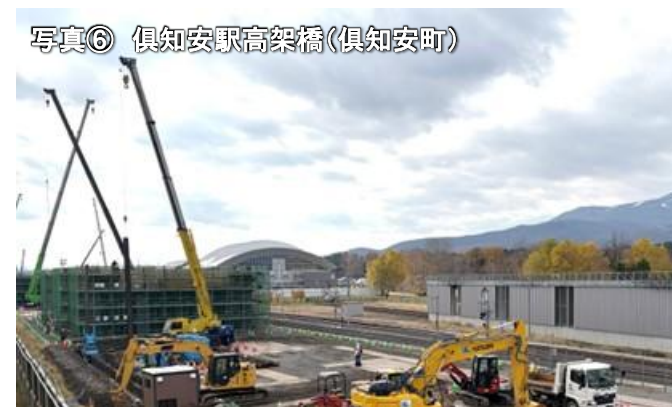
写真⑥ 倶知安駅高架橋(倶知安町)

| 工区名 | 延長 | 進捗率<br>(先月比) | 工事状況 | | | |
|---|---|---|---|---|---|---|
| 倶知安駅高架橋 | 3,160m | 49% (+1) | ● | ● | ● | |

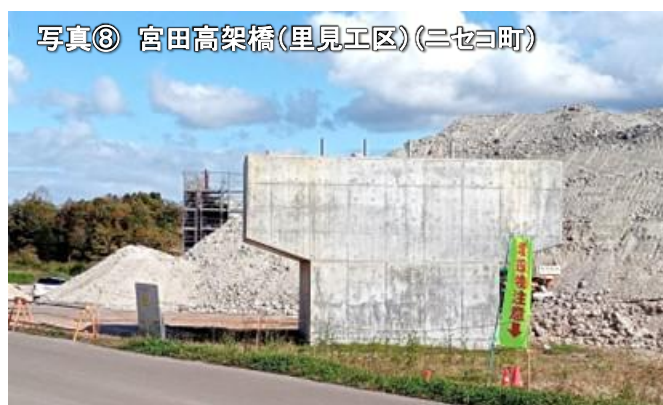
写真⑧ 宮田高架橋(里見工区)(二七三町)

| 工区名 | 延長 | 進捗率<br>(先月比) | 工事状況 | | | |
|---|---|---|---|---|---|---|
| 宮田高架橋外1箇所 | 1,136m | 51% (+6) | ● | ● | ● | ● |

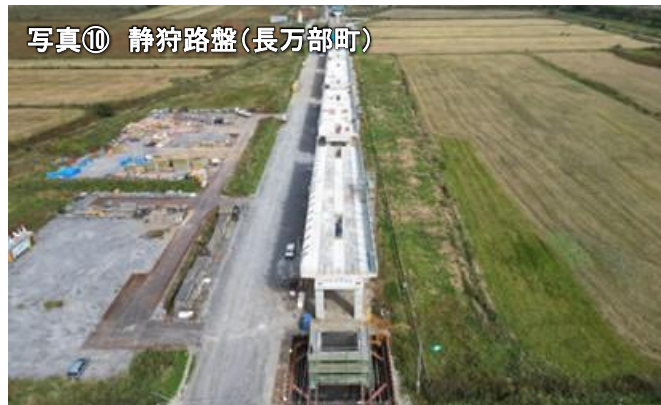
写真⑩ 静狩路盤(長万部町)

| 工区名 | 延長 | 進捗率<br>(先月比) | 工事状況 | | | |
|---|---|---|---|---|---|---|
| 静狩路盤 ※高架橋を含む | 4,390m | 45% (+3) | ● | ● | ● | ● |

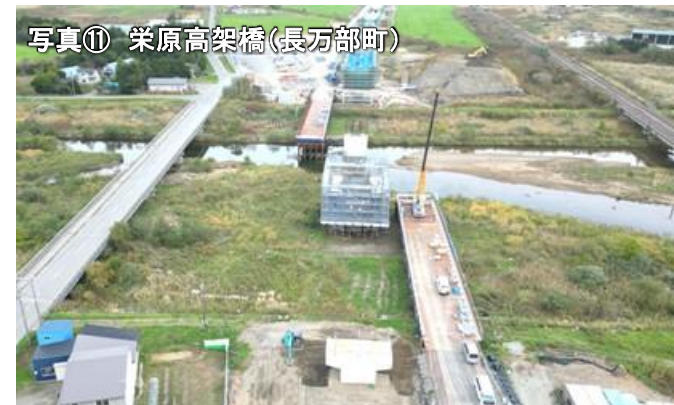
写真⑪ 栄原高架橋(長万部町)

| 工区名 | 延長 | 進捗率<br>(先月比) | 工事状況 | | | |
|---|---|---|---|---|---|---|
| 栄原高架橋 | 2,534m | 72% (+3) | ● | ● | ● | — |

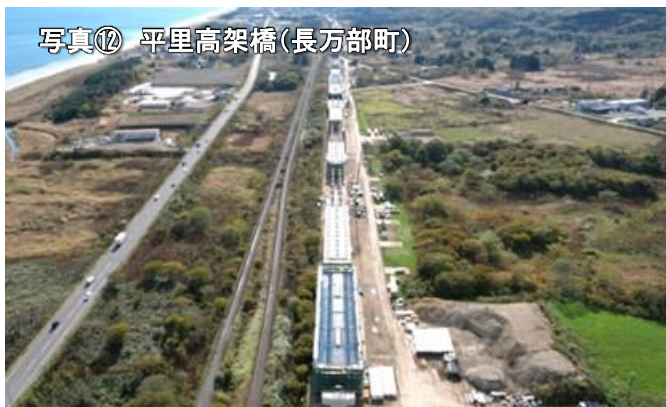
写真⑫ 平里高架橋(長万部町)

| 工区名 | 延長 | 進捗率<br>(先月比) | 工事状況 | | | |
|---|---|---|---|---|---|---|
| 平里高架橋他 | 1,838m | 65% (+5) | ● | ● | ● | — |

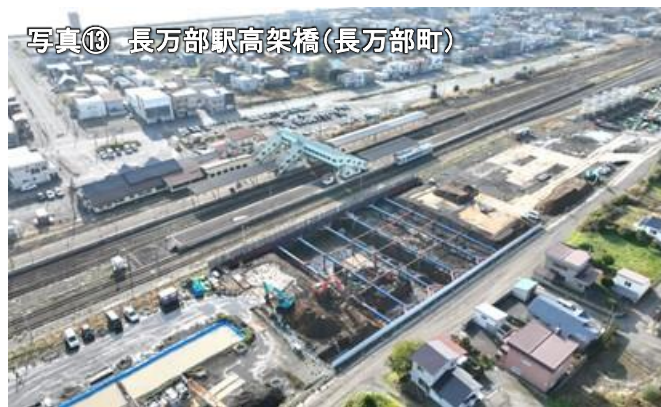
写真⑬ 長万部駅高架橋(長万部町)

| 工区名 | 延長 | 進捗率<br>(先月比) | 工事状況 | | | |
|---|---|---|---|---|---|---|
| 長万部駅高架橋 | 2,319m | 23% (+1) | ● | ● | ● | — |

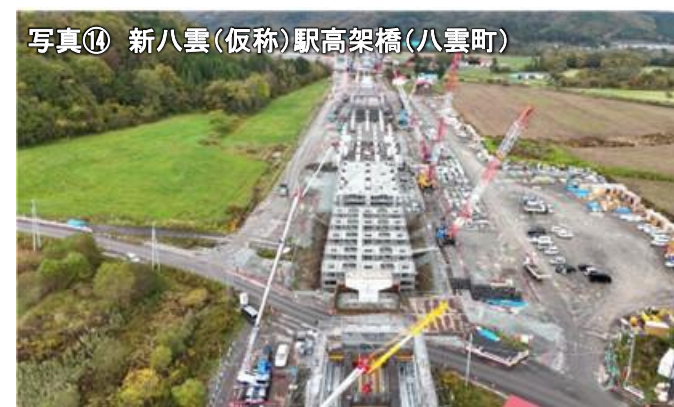
写真⑭ 新八雲(仮称)駅高架橋(八雲町)

| 工区名 | 延長 | 進捗率<br>(先月比) | 工事状況 | | | |
|---|---|---|---|---|---|---|
| 新八雲(仮称)駅高架橋 | 1,178m | 68% (+2) | ● | ● | ● | — |

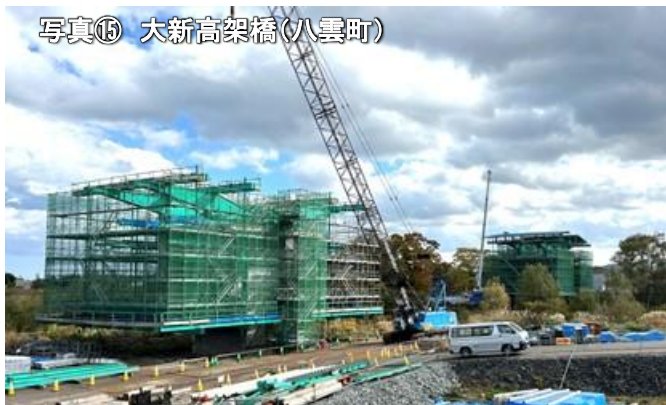
写真⑮ 大新高架橋(八雲町)

| 工区名 | 延長 | 進捗率<br>(先月比) | 工事状況 | | | |
|---|---|---|---|---|---|---|
| 大新高架橋外1箇所 | 2,883m | 67% (+3) | ● | ● | ● | ● |

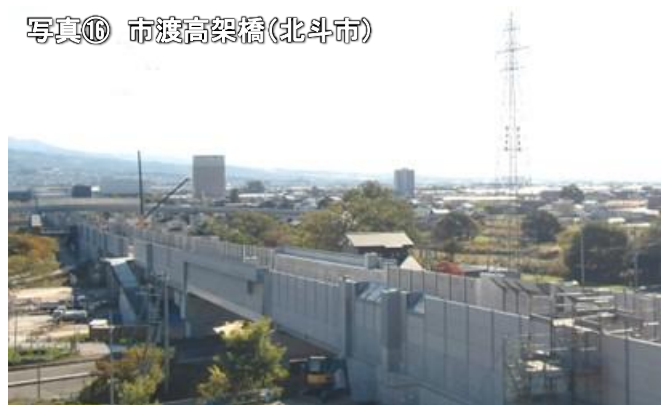
写真⑯ 市渡高架橋(北斗市)

| 工区名 | 延長 | 進捗率<br>(先月比) | 工事状況 | | | |
|---|---|---|---|---|---|---|
| 市渡高架橋他 | 461m | 100% (+0) | ● | ● | ● | ● |

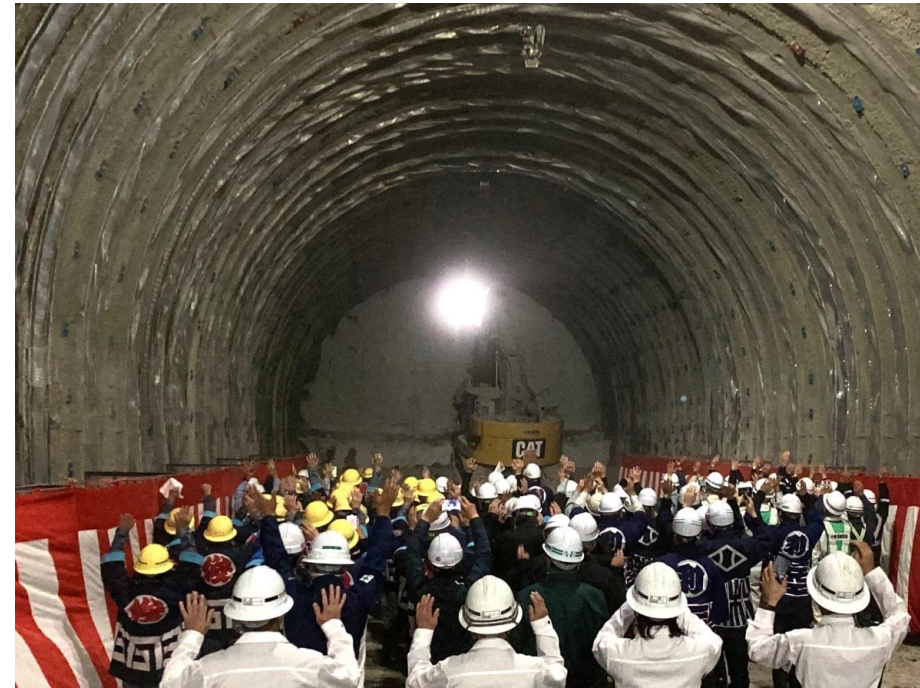
- 赤井川村、余市町、小樽市を繋ぐ後志トンネル(全長17,975m)は、4工区(天神工区、塩谷工区、北上沢工区、落合工区)に分割して施工。
- 塩谷工区は、平成30年11月斜坑掘削着手、令和2年5月に新函館北斗方に向けて本坑掘削を開始、令和5年10月からは2方向掘削により令和7年10月7日に掘削が完了。
- 引き続きトンネルを保護するコンクリートや車両が走行する路盤コンクリートの施工を進める予定。

掘削完了地点の状況

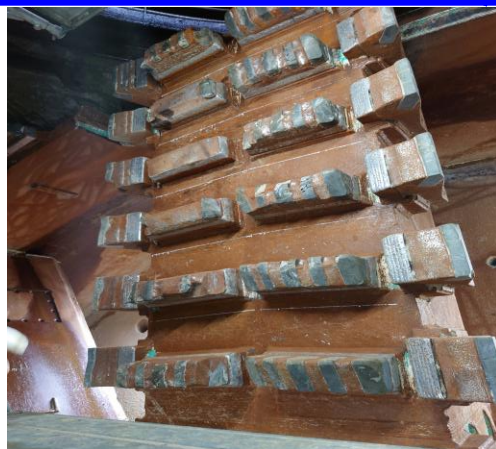
ビット交換状況

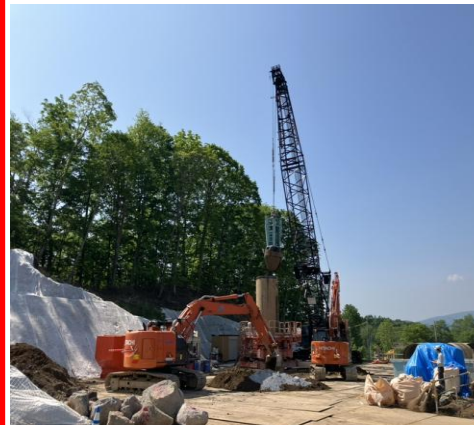
- 令和4年度に実施した弾性波探査の結果、9箇所で掘進に影響する可能性のある岩塊の存在を確認。(図中の区間A①～H④)
- 区間A①では、掘進停止の原因となった岩塊を撤去し、シールドマシンが7月1日に中間立坑に到達。ビット交換作業中。
- 令和4～5年度の地上からのボーリング調査の結果、区間A②、A⑤、H④において、シールドマシンによる掘進が停止するおそれがある岩塊の存在を確認。このうち、区間A②の岩塊は、令和6年5月より地上から撤去中(令和7年6月より撤去範囲を拡大しており、令和7年10月31日時点で190本の撤去完了)、区間A⑤の岩塊は、到達立坑より撤去中、区間H④の岩塊は地上から撤去済。区間H③は岩塊無し。
- 残りの区間では、地上からのボーリング調査の結果では、シールドマシンによる掘進が不可能となる岩塊は未確認。

岩塊撤去状況

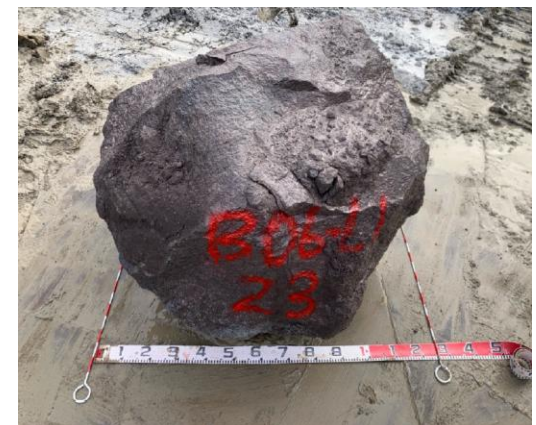
撤去された岩塊

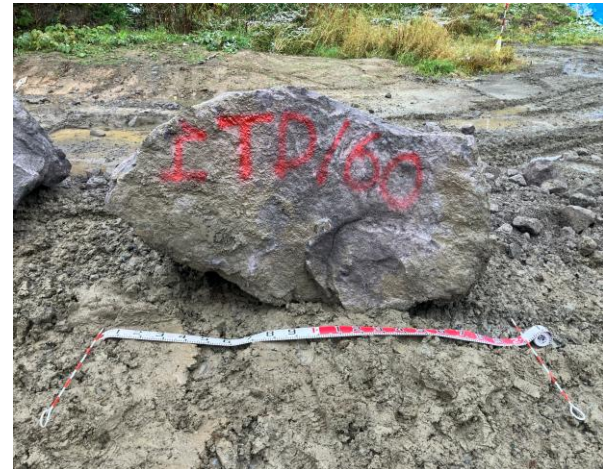
出現した岩塊の一部
