# 北海道新幹線(新函館北斗・札幌間)工事月報②

## 橋りょう、高架橋等の工事

## 軌道工事進ちょく状況

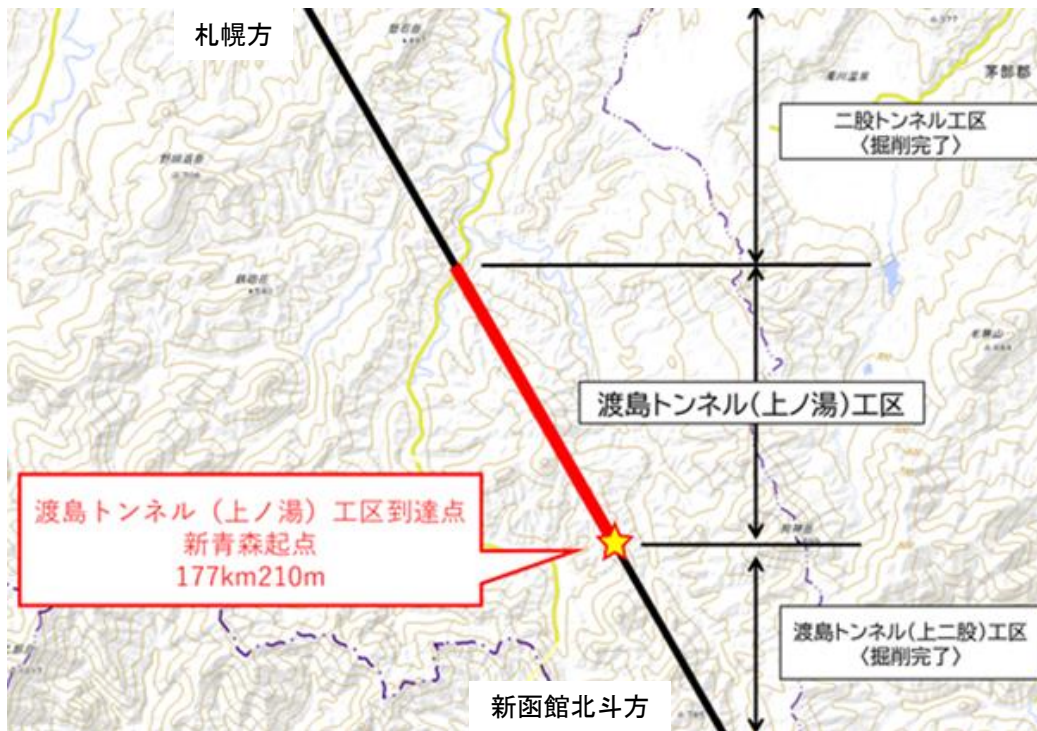
# 渡島トンネル（上ノ湯）の掘削完了（令和7年11月4日）

- 北斗市、厚沢部町、八雲町を繋ぐ渡島トンネル(全長32,715m)は、7工区(村山工区、台場山工区、天狗工区、南鶉工区、北鶉工区、上二股工区、上ノ湯工区)に分割して施工。
- 上ノ湯工区は、令和2年1月に新函館北斗方に向かって掘削を開始し、令和7年11月4日に掘削が完了し、上ノ湯工区と上二股工区がつながった。
- 引き続きトンネルを保護するコンクリートや車両が走行する路盤コンクリートの施工を進めていく予定。

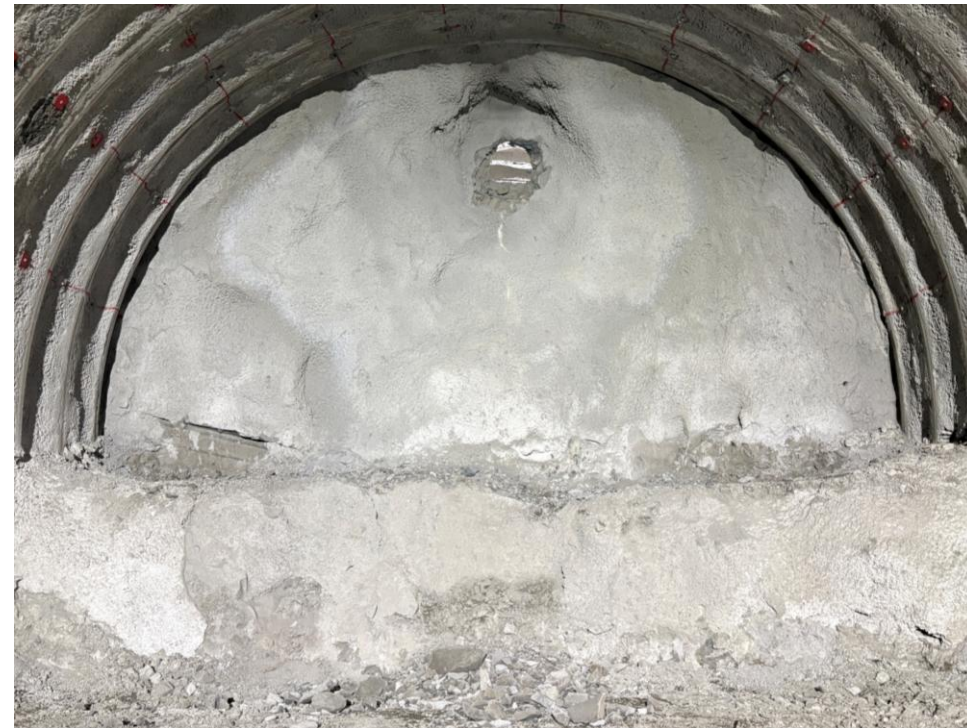
掘削完了地点の状況

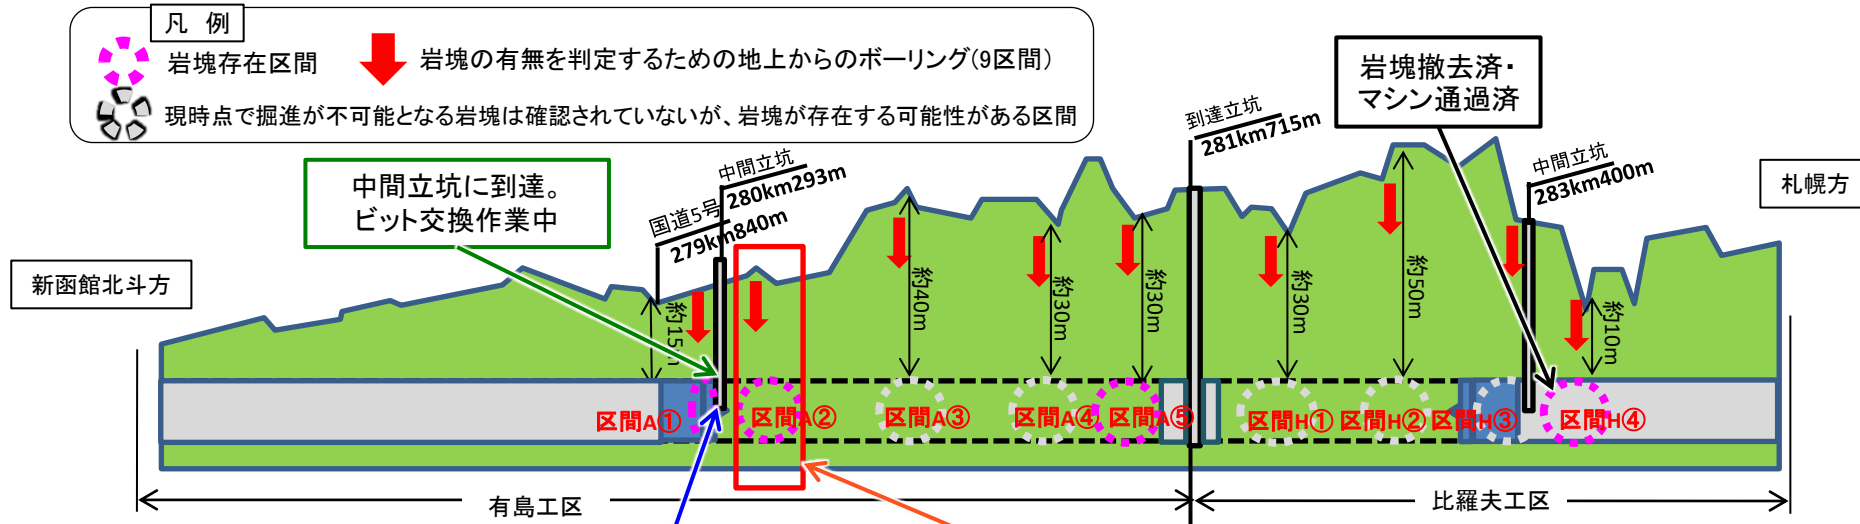
- 令和4年度に実施した弾性波探査の結果、9箇所掘進に影響する可能性のある岩塊の存在を確認。(図中の区間A①～H④)
- 区間A①では、掘進停止の原因となった岩塊を撤去し、シールドマシンが7月1日に中間立坑に到達。ビット交換作業中。
- 令和4～5年度の地上からのボーリング調査の結果、区間A②、A⑤、H④において、シールドマシンによる掘進が停止するおそれがある岩塊の存在を確認。このうち、区間A②の岩塊は、令和6年5月より地上から撤去中(令和7年6月より撤去範囲を拡大しており、令和7年11月30日時点で209本の撤去完了)。到達立坑において比羅夫工区のシールドマシン到達に備えた準備を今後着手するため、区間A⑤の岩塊撤去を一旦終了。
- 残りの区間では、地上からのボーリング調査の結果では、シールドマシンによる掘進が不可能となる岩塊は未確認。

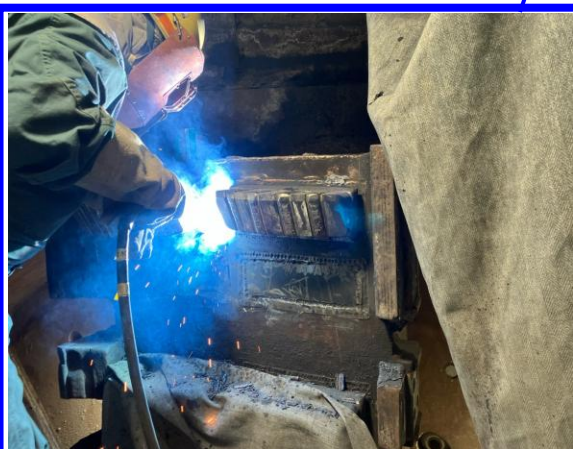
ビット交換状況

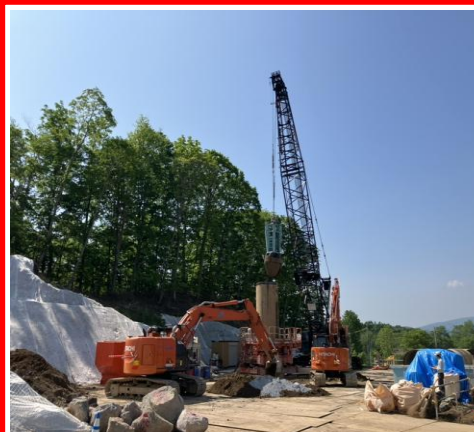
岩塊撤去状況

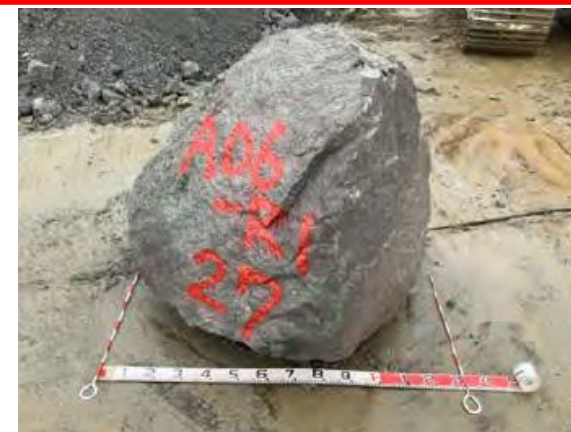
撤去された岩塊

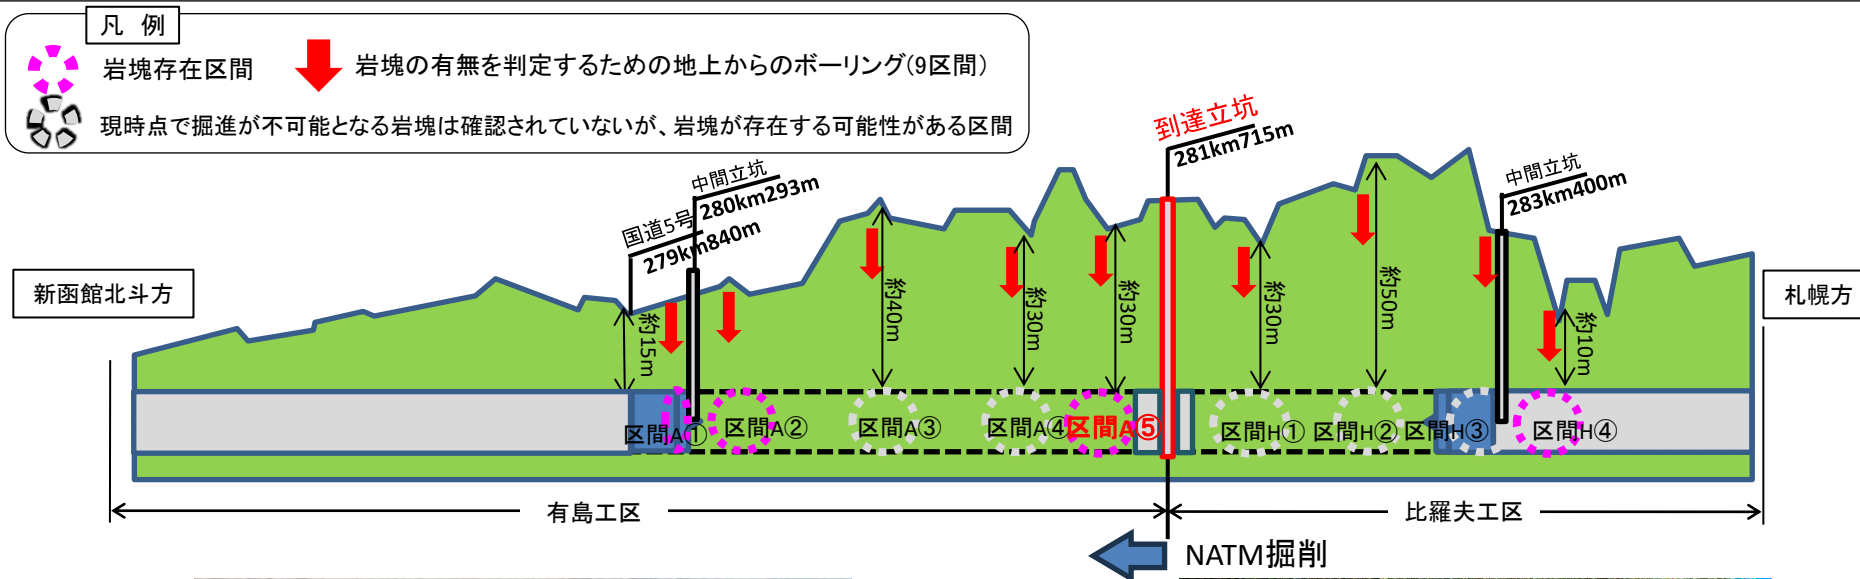
- 岩塊が存在すると想定してる区間A⑤における岩塊撤去について、令和7年2月より到達立坑よりNATM掘削を開始。
- NATM掘削が所定の位置に到達したため、今後掘削する区間に岩塊が存在するか確認するための水平ボーリングを実施した結果、現在の切羽面から近い位置で岩塊の存在を確認。
- 到達立坑において比羅夫工区のシールドマシン到達に備えた準備を今後着手するため、区間A⑤の岩塊撤去を一旦終了。

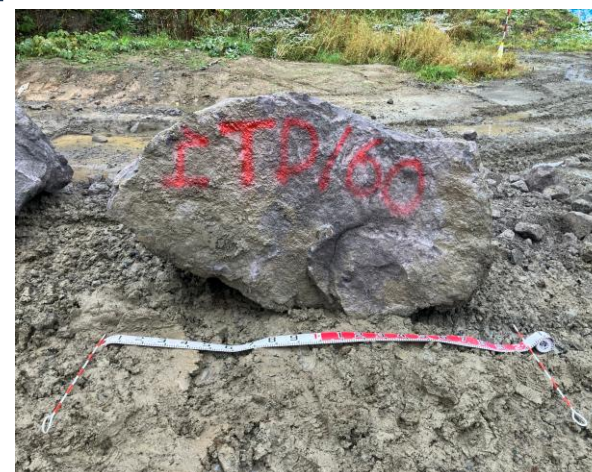
出現した岩塊の一部

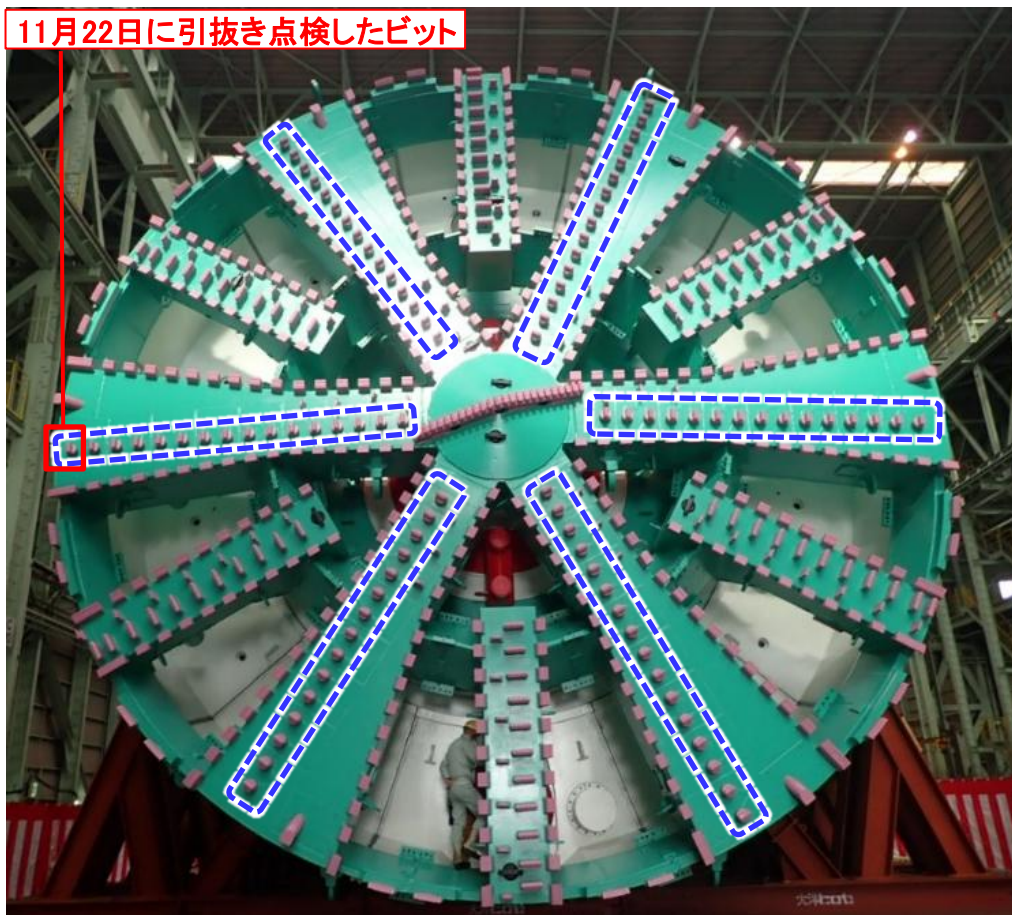
- 令和7年11月22日に交換式先行ビットの引抜き点検を実施したところ、想定以上の摩耗を確認。
- その他の交換式先行ビットの摩耗状況を確認する必要が生じたため、掘進を停止。
- 令和7年12月1日より、その他の交換式先行ビットについて引抜き点検を開始。  
点検結果の摩耗量に応じて交換式先行ビットの交換も実施中。

11月22日に引抜き点検したビット

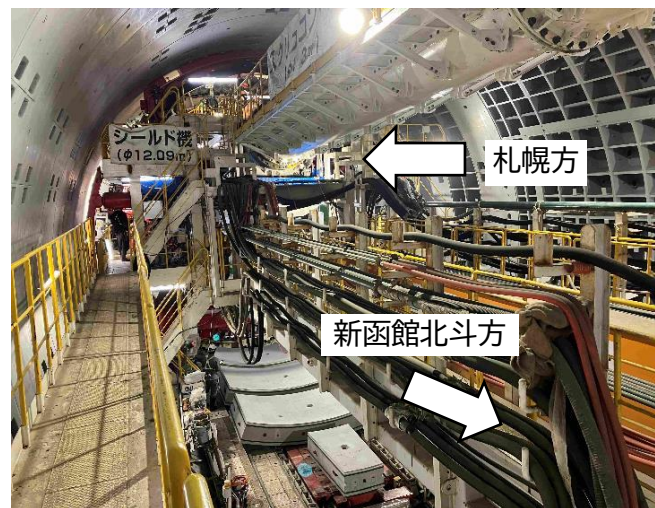
札幌方掘進の様子

- 令和6年3月より札幌方の掘進を実施。令和7年12月1日時点で約1,550mを掘進完了。
- 今後も、JR函館本線をはじめとした重要構造物に近接しながら掘進を予定。
