# 北海道新幹線(新函館北斗・札幌間)工事月報①

2026(令和8)年1月1日現在

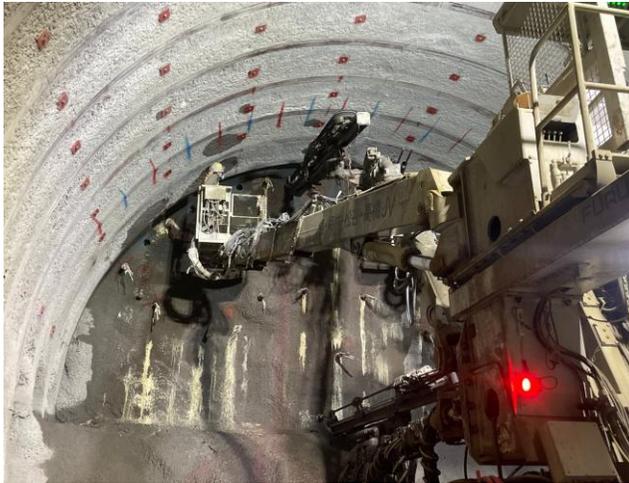
札幌トンネル(富丘)  
掘削補助工施工状況

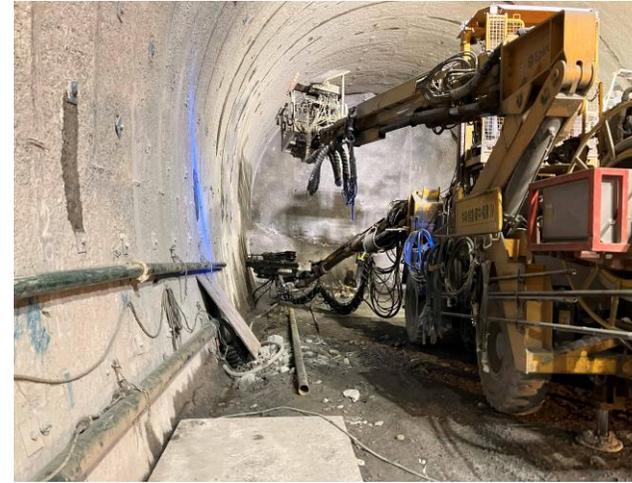
札幌トンネル(石倉)  
水抜きボーリング施工状況

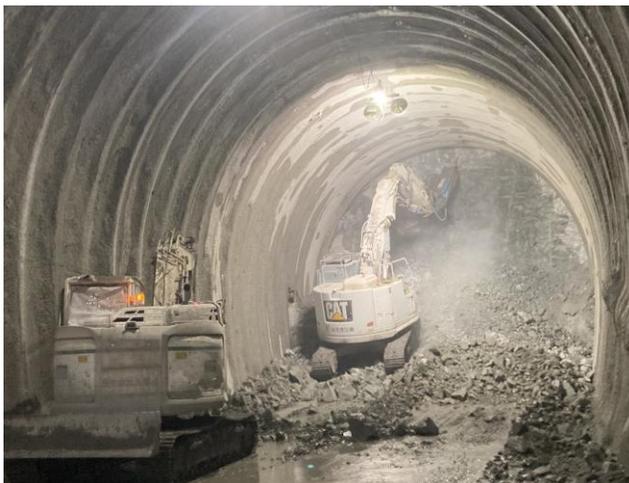
渡島トンネル(南鶉)  
トンネル掘削工施工状況

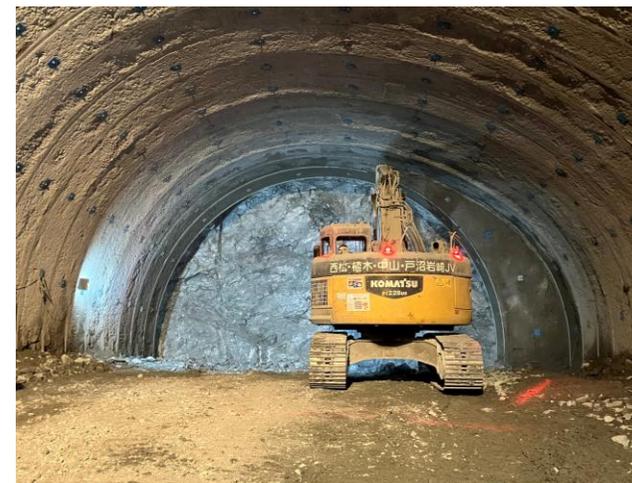
渡島トンネル(台場山)  
トンネル掘削工施工状況

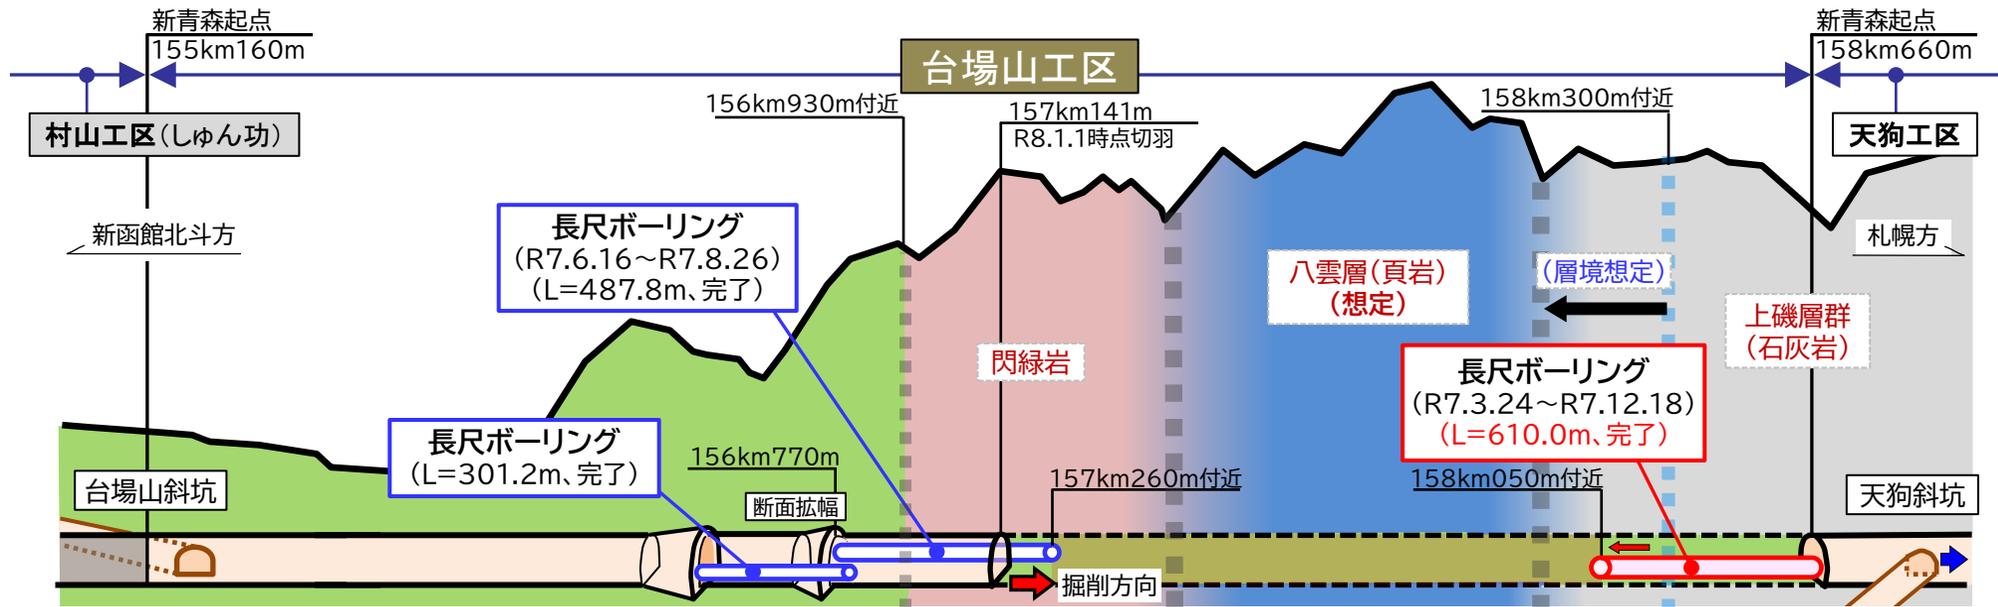
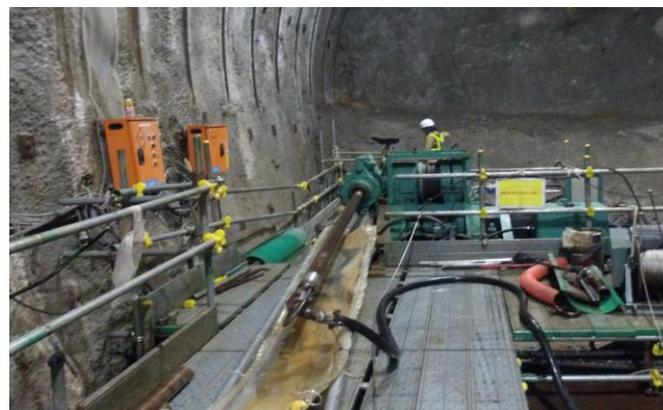
- 地質不良が続いている渡島トンネルの台場山工区において、未掘削区間の地質状況を早期に把握し、今後の掘削見通しの検討に資するため、隣接する天狗工区側から台場山工区に向けて長尺ボーリング調査(L=約610m)を実施。
- 158km300m付近から八雲層(頁岩)の出現を想定していたものの、上磯層群(石灰岩)が継続して出現。現在、ボーリングコアの分析中。

天狗工区から新函館北斗方への長尺ボーリング実施状況

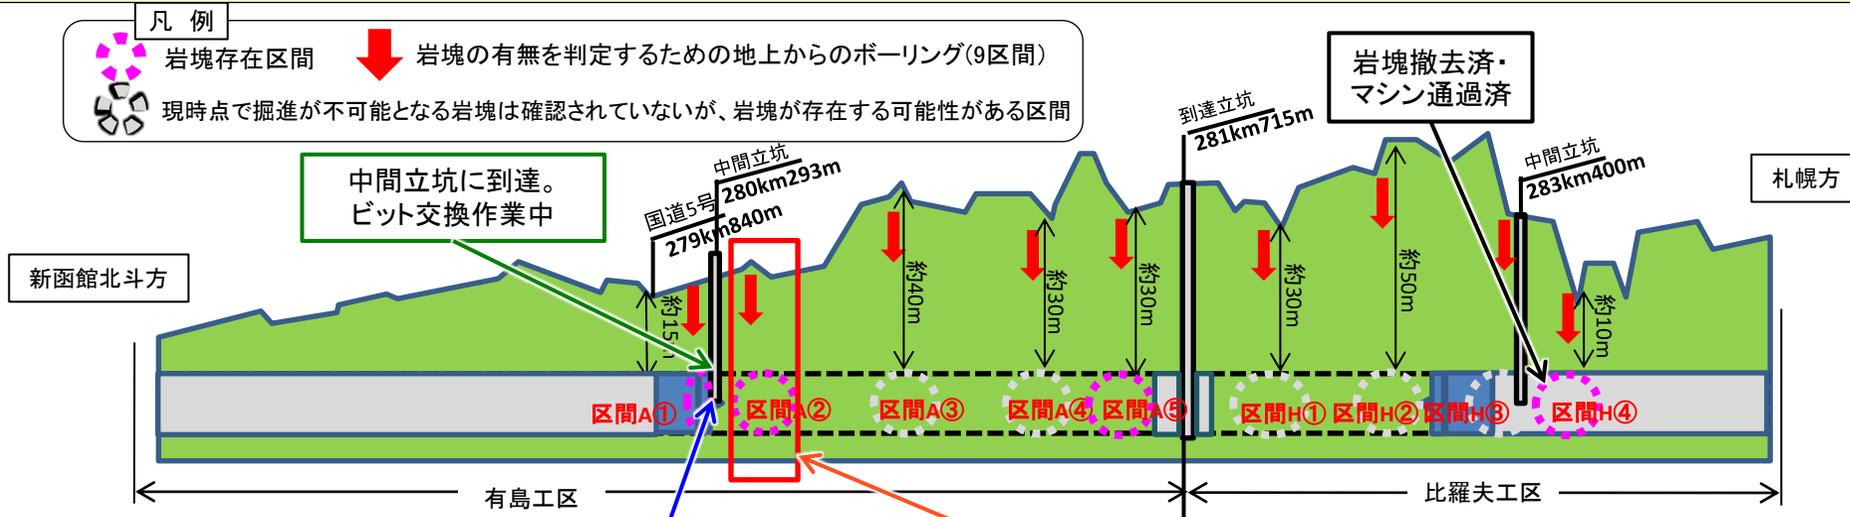
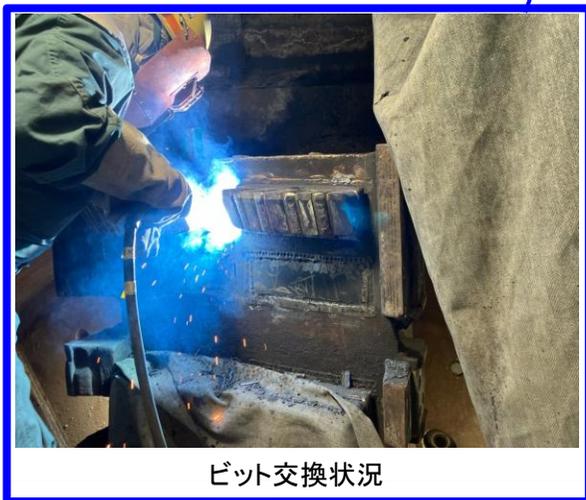
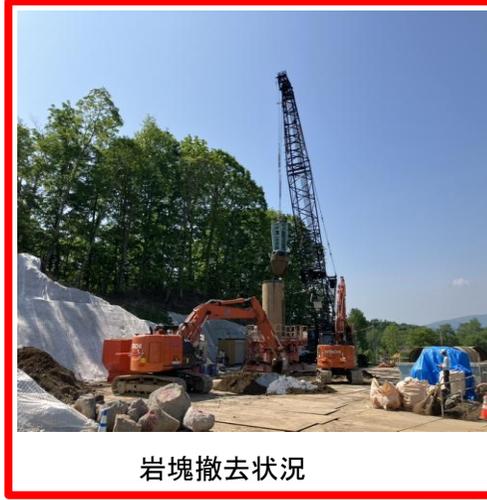
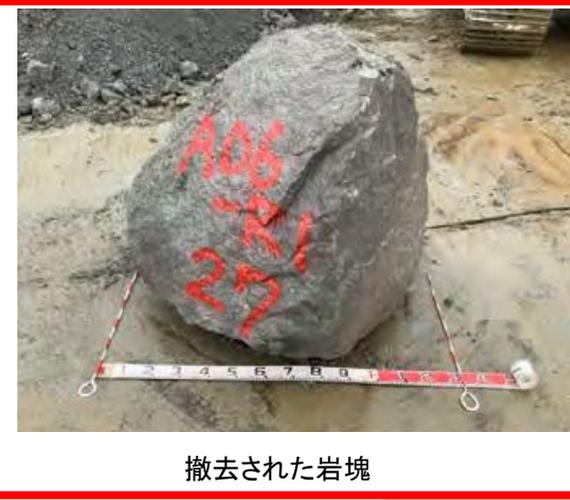
- 令和4年度に実施した弾性波探査の結果、9箇所で掘進に影響する可能性のある岩塊の存在を確認。(図中の区間A①～H④)
- 区間A①では、掘進停止の原因となった岩塊を撤去し、シールドマシンが令和7年7月1日に中間立坑に到達。ビット交換作業中。
- 令和4～5年度の地上からのボーリング調査の結果、区間A②、A⑤、H④において、シールドマシンによる掘進が停止するおそれがある岩塊の存在を確認。このうち、区間A②の岩塊は、令和6年5月より地上から撤去中(令和7年6月より撤去範囲を拡大しており、令和7年12月31日時点で229本の撤去完了)。到達立坑において比羅夫工区のシールドマシン到達に備えた準備を今後着手するため、区間A⑤の岩塊撤去を一旦終了。
- 残りの区間では、地上からのボーリング調査の結果では、シールドマシンによる掘進が不可能となる岩塊は未確認。

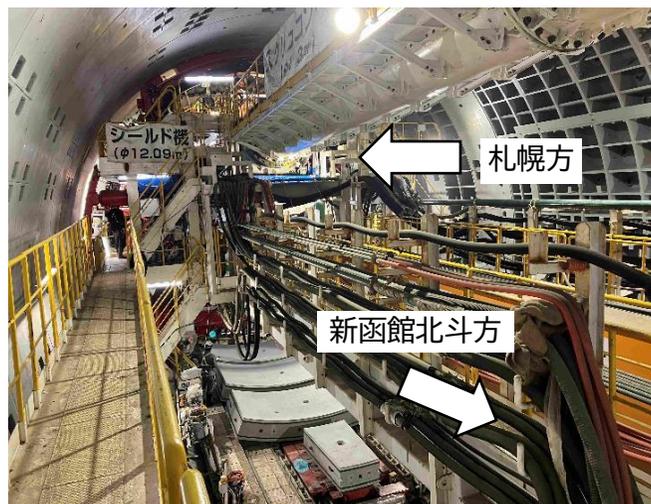
- 令和6年3月より札幌方の掘進を実施。令和7年12月1日時点で約1,550mを掘進完了。
- 今後も、JR函館本線をはじめとした重要構造物に近接しながら掘進を予定。

札幌方掘進の様子

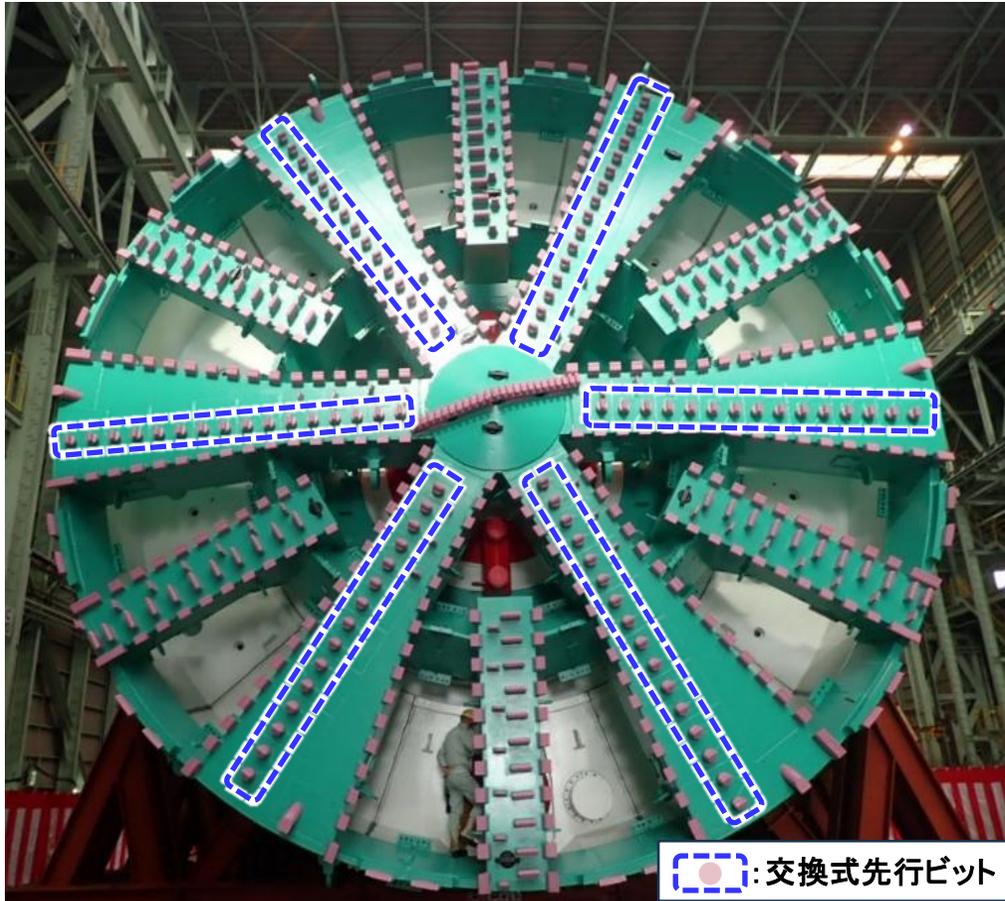
- 現在、掘進を停止し、交換式先行ビットを引抜き点検中。
- 点検結果の摩耗量に応じて、交換式先行ビットの交換も実施中。

シールドマシンの前面写真

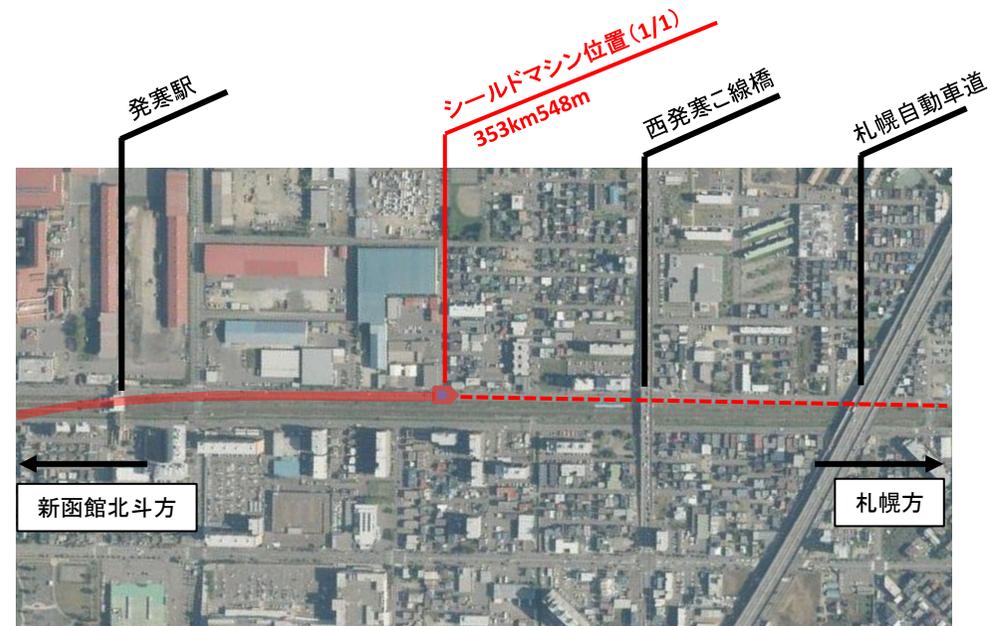
シールドマシンの停止位置
