JR

## 軌道工事進ちょく状況

# シールドトンネルの進捗状況(札幌トンネル(札幌)工区)

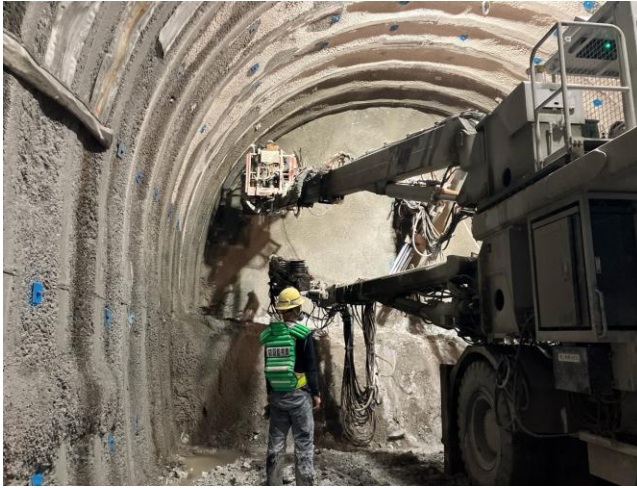
## 札幌トンネル(銭函)

ロックボルト施工状況

(新函館北斗方を望む)

| トンネル工区 | | 延長<br>(m) | 覆工<br>延長<br>(m) | 掘削<br>延長<br>(m) | 掘削の進捗率 | 過去<br>1か月の<br>掘削延長<br>(m) | 過去1か月の工事状況等 | | | |
|---|---|---|---|---|---|---|---|---|---|---|
| | 銭函 | 5,100 | 1,620 | 3,511 | 69% | 82 | ● | ● | ● | 2切羽で掘削中。新函館北斗方は地質不良区間を掘削中。 |

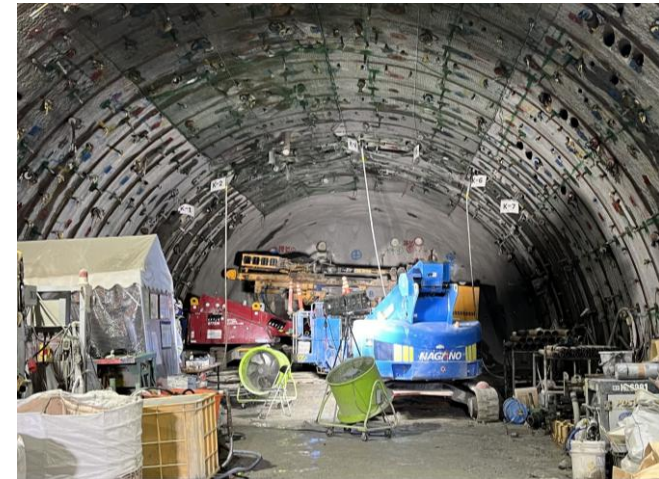
## 札幌トンネル(石倉)

復旧(充填)状況

| トンネル工区 | | 延長<br>(m) | 覆工<br>延長<br>(m) | 掘削<br>延長<br>(m) | 掘削の進捗率 | 過去<br>1か月の<br>掘削延長<br>(m) | 過去1か月の工事状況等 | | | |
|---|---|---|---|---|---|---|---|---|---|---|
| | 石倉 | 4,556 | 1,320 | 3,391 | 74% | 0 | ● | ● | ● | 4月6日にトンネル坑内への土砂流入が発生し掘削工事を中断、復旧(充填)作業中。 |

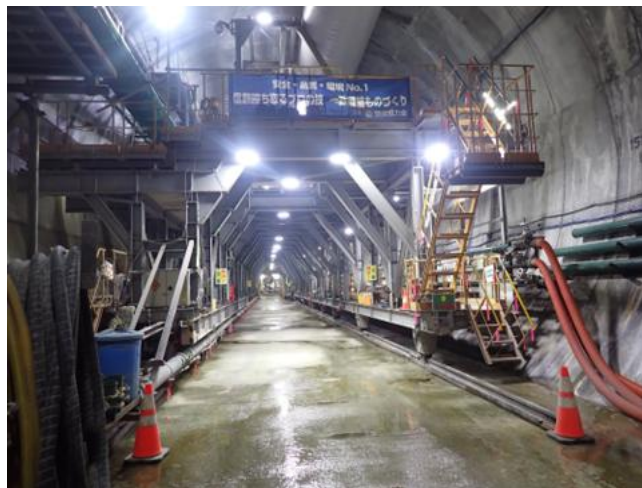
## 羊蹄トンネル(有島)

シールドマシン後部状況

| トンネル工区 | | 延長<br>(m) | 覆工<br>延長<br>(m) | 掘削<br>延長<br>(m) | 掘削の進捗率 | 過去<br>1か月の<br>掘削延長<br>(m) | 過去1か月の工事状況等 | | | |
|---|---|---|---|---|---|---|---|---|---|---|
| | 有島 | 4,166 | 1,833 | 2,920 | 70% | 24 | ● | ● | ● | 地上から岩塊を撤去した岩塊密集区間を通過中のため、速度を落として慎重に掘進中。 |

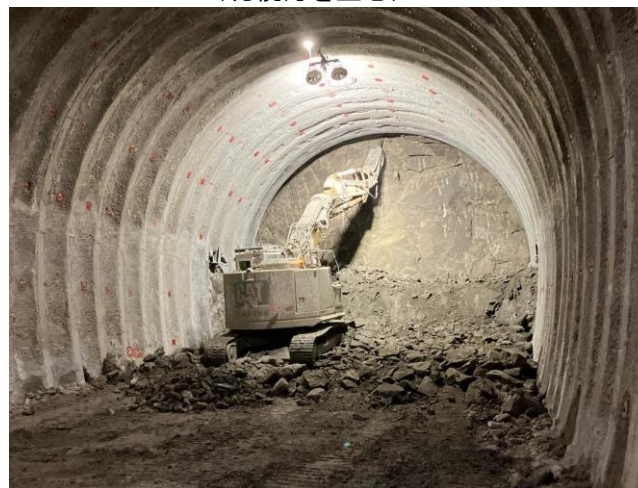
## 渡島トンネル(南鶴)

トンネル掘削工施工状況

(札幌方を望む)

| トンネル工区 | | 延長<br>(m) | 覆工<br>延長<br>(m) | 掘削<br>延長<br>(m) | 掘削の進捗率 | 過去<br>1か月の<br>掘削延長<br>(m) | 過去1か月の工事状況等 | | | |
|---|---|---|---|---|---|---|---|---|---|---|
| | 南鶺 | 3,900 | 1,187 | 2,709 | 69% | 64 | ● | ● | ● | 地質不良が継続中。2切羽で掘削中。 |

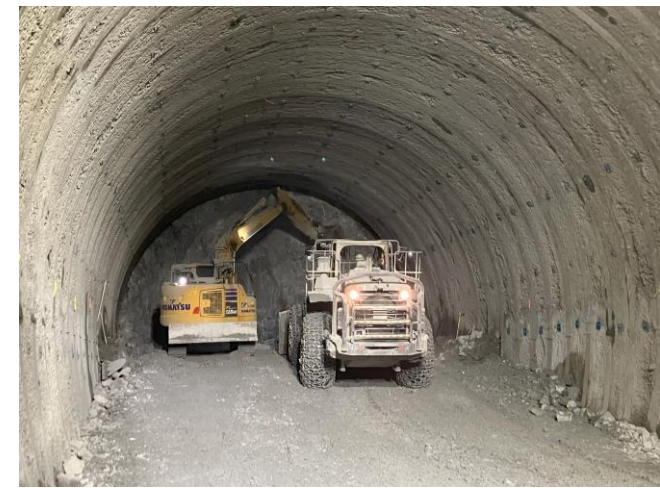
## 渡島トンネル(台場山)

トンネル掘削工施工状況

| トンネル工区 | | 延長<br>(m) | 覆工<br>延長<br>(m) | 掘削<br>延長<br>(m) | 掘削の進捗率 | 過去<br>1か月の<br>掘削延長<br>(m) | 過去1か月の工事状況等 | | | |
|---|---|---|---|---|---|---|---|---|---|---|
| | 台場山 | 3,050 | 999 | 2,262 | 74% | 44 | ● | ● | ● | 地質不良が継続中。3交代(24時間)体制で掘削中。 |

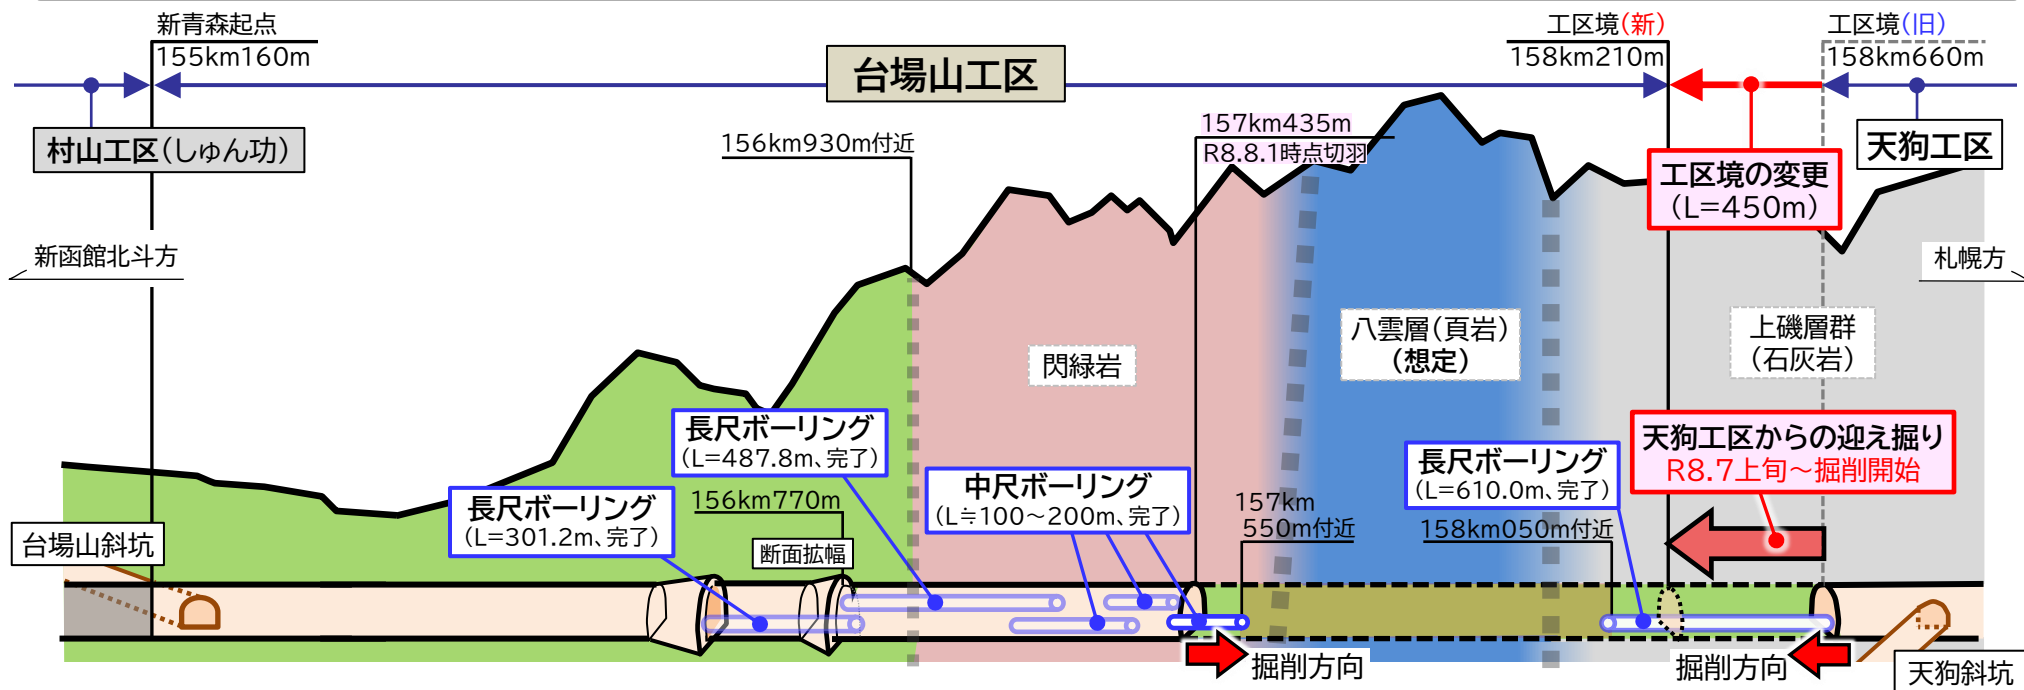
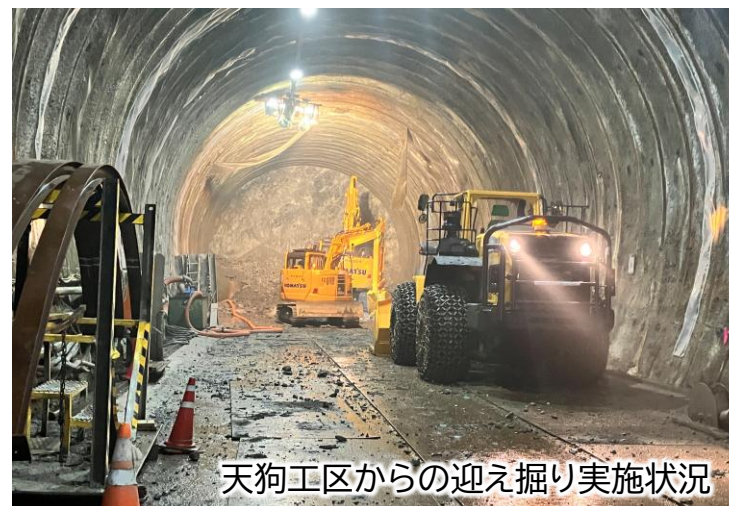
# 渡島トンネル(台場山)工区の工程短縮策(天狗工区からの迎え掘りの開始)

○地質不良が続いている渡島トンネルの台場山工区において、隣接する天狗工区との工区境の変更(変更延長:450m)を行うとともに、令和8年7月上旬より天狗工区からの迎え掘りを開始いたしました。これらの取り組みにより、さらなる工程短縮を図って参ります。

| トンネル工区 | | 延長<br>(m) | 覆工<br>延長<br>(m) | 掘削<br>延長<br>(m) | 掘削の進捗率 | 過去<br>1か月の<br>掘削延長<br>(m) | 過去1か月の工事状況等 | | | |
|---|---|---|---|---|---|---|---|---|---|---|
| | 天狗 | 5,050 | 3,203 | 4,649 | 92% | 49 | ● | ● | ● | R8.7より台場山工区側への迎え掘りを開始。 |

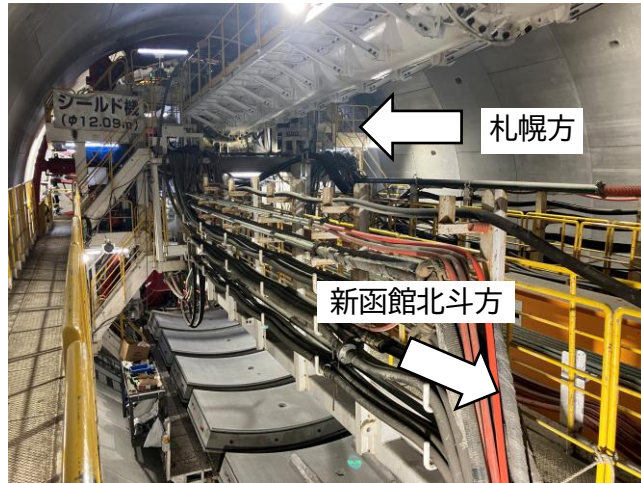
- 令和6年3月より札幌方の掘進を実施。令和8年8月1日時点で約2,270mを掘進完了。
- 今後も、JR函館本線をはじめとした重要構造物に近接しながら掘進を予定。
- 令和8年1月より実施している試験掘進は継続中。
- 令和8年4月よりカッタービット交換のため非開削(凍結工法)の施工を開始。現在、凍結管を埋設する工事を実施中。

札幌方掘進の様子

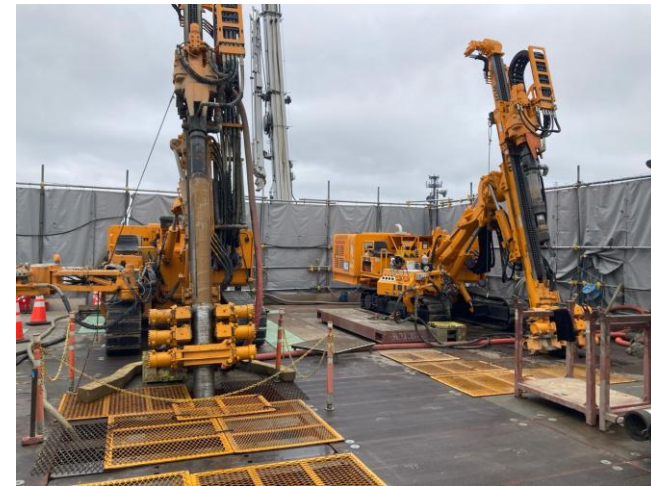
凍結管埋設の様子
